# Elvira and the Party Monsters Pinball Restorasyon

## İlk Hali

## Restorasyon

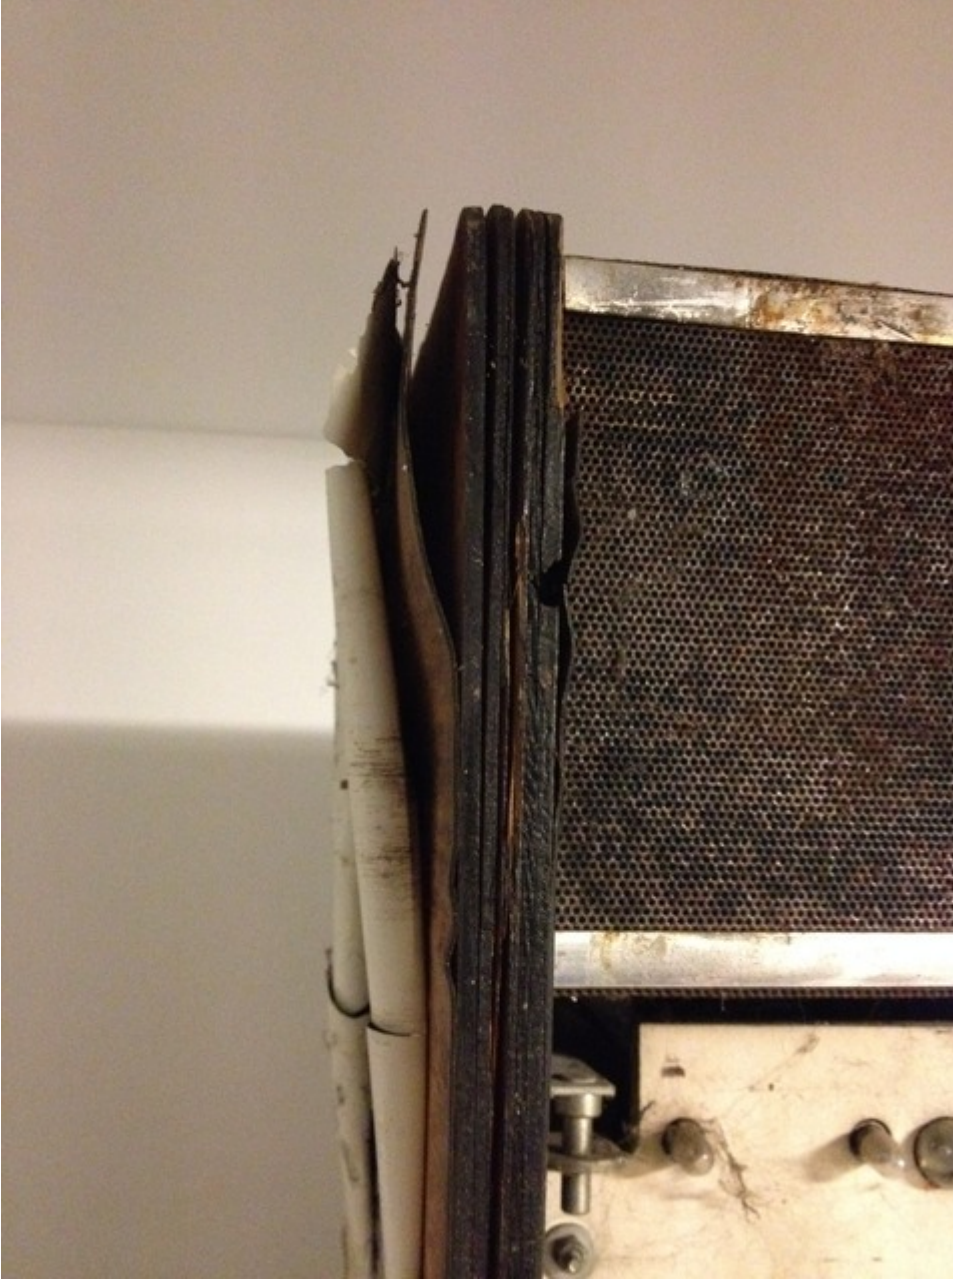
Pinball camiasında skorun tutulduğu ve elektronik aksamların içinde bulunduğu “ekran” tabir edeceğimiz alanın adı backbox, yani arka kutu. Backbox'ın durumu pek iç açıcı değil.

Satıcı arkadaş bunun uzun süre dışarıda yağmurda kaldığını söylemişti. Etkileri görülebiliyor. Ahşap tamamen mahvolmuş...

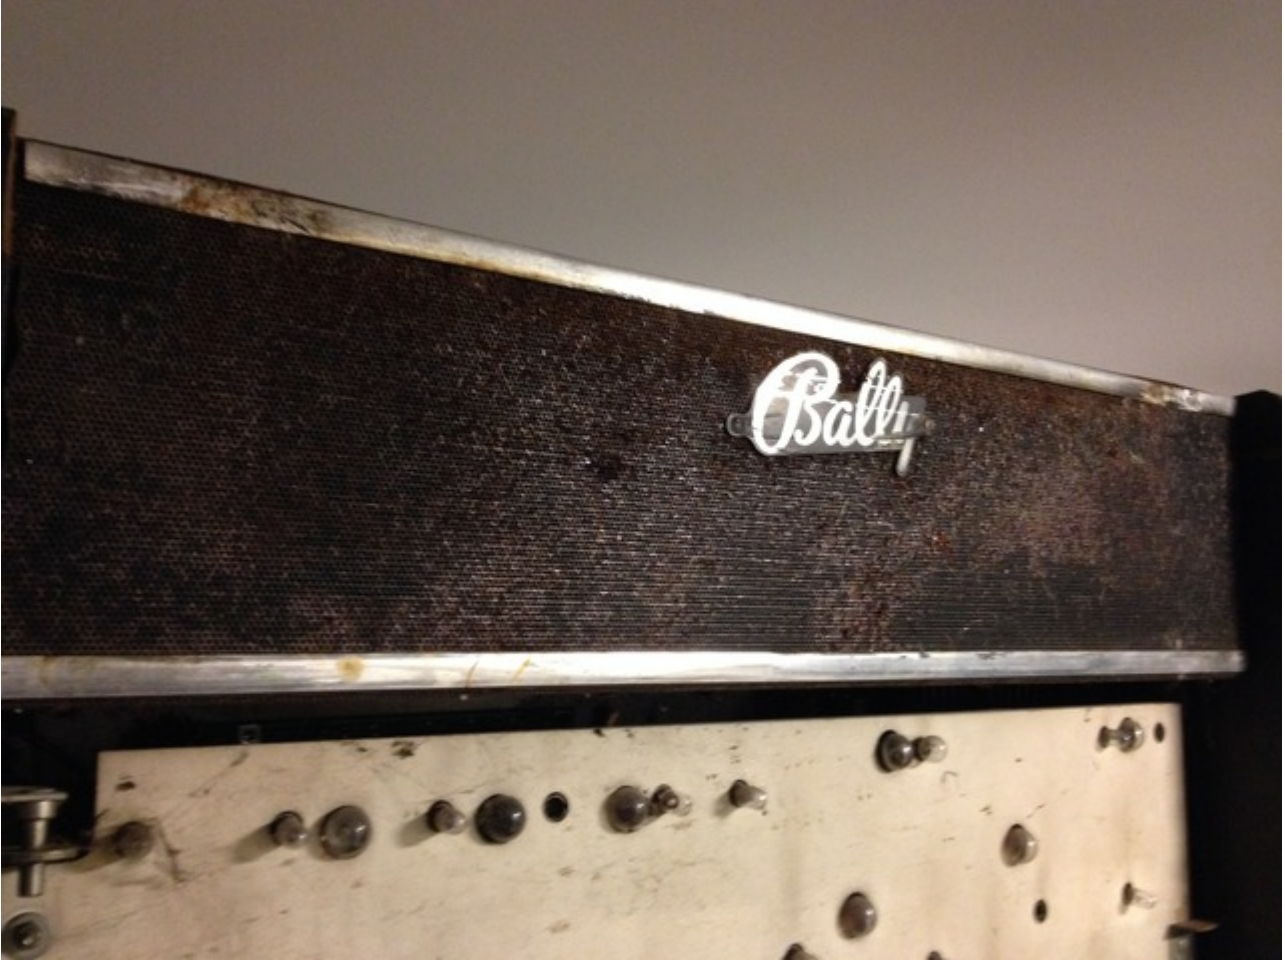
Hoparlör ızgarası tamamen paslanmış ve krom şeritlerin de durumu iyi değil. Düzeltilebilirse düzeltilmesi lazım. Bally logosu tamir edilebilir gibi duruyor.

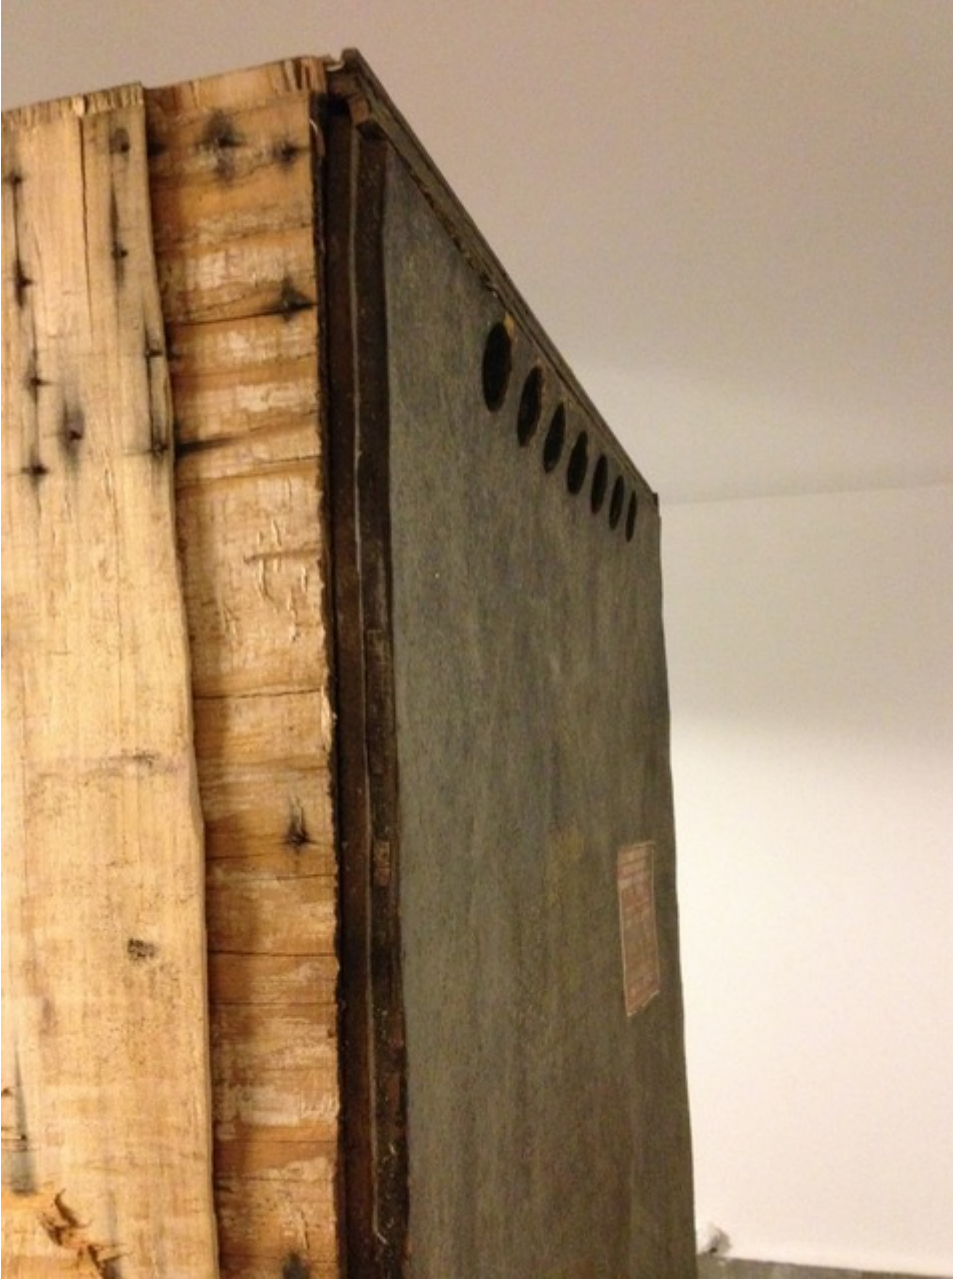
Backbox'ın arkası da sudan nasibini almış...

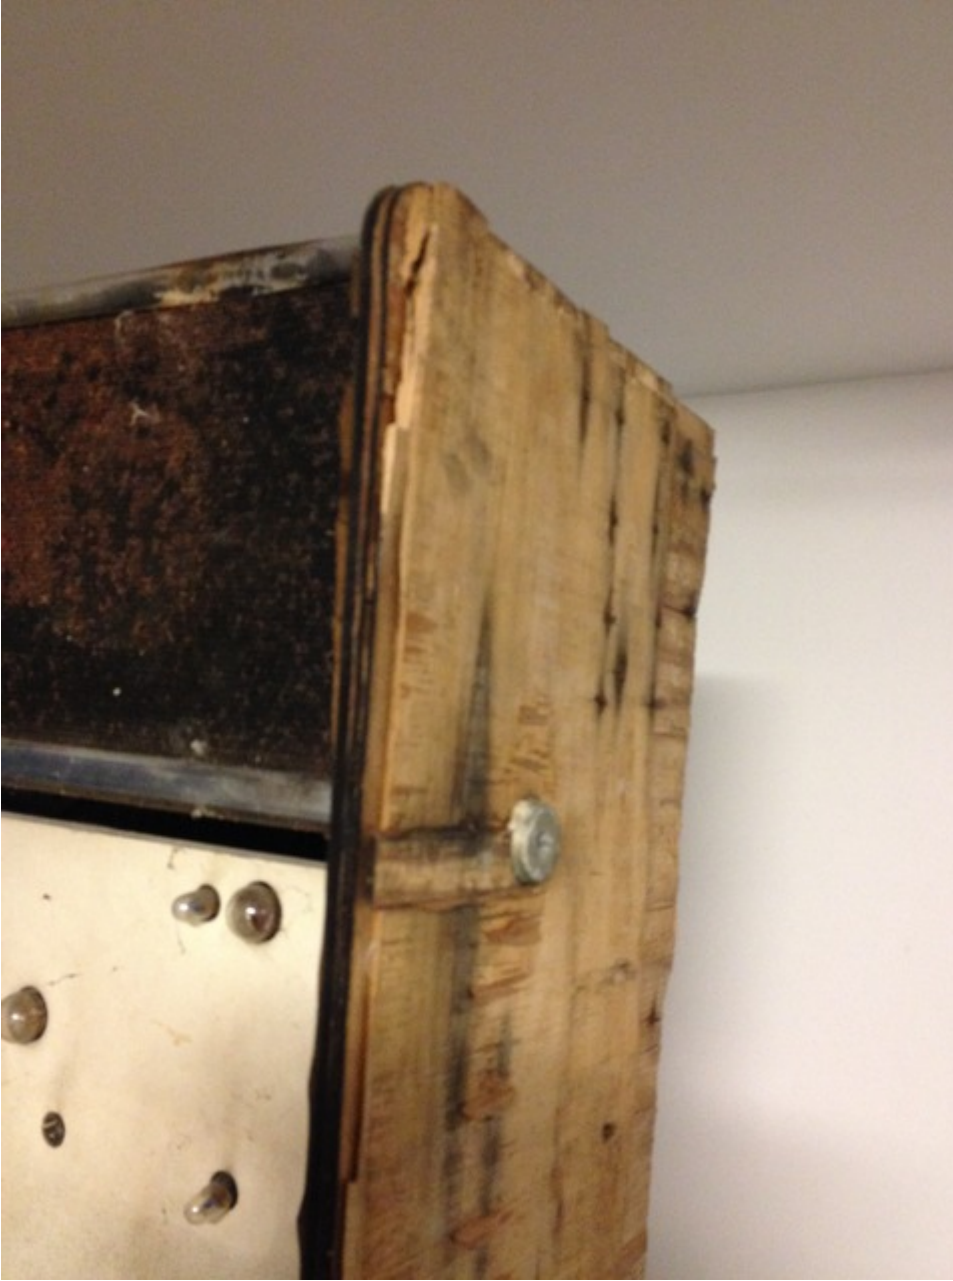
Yan taraf ise tamamen parçalanmış...

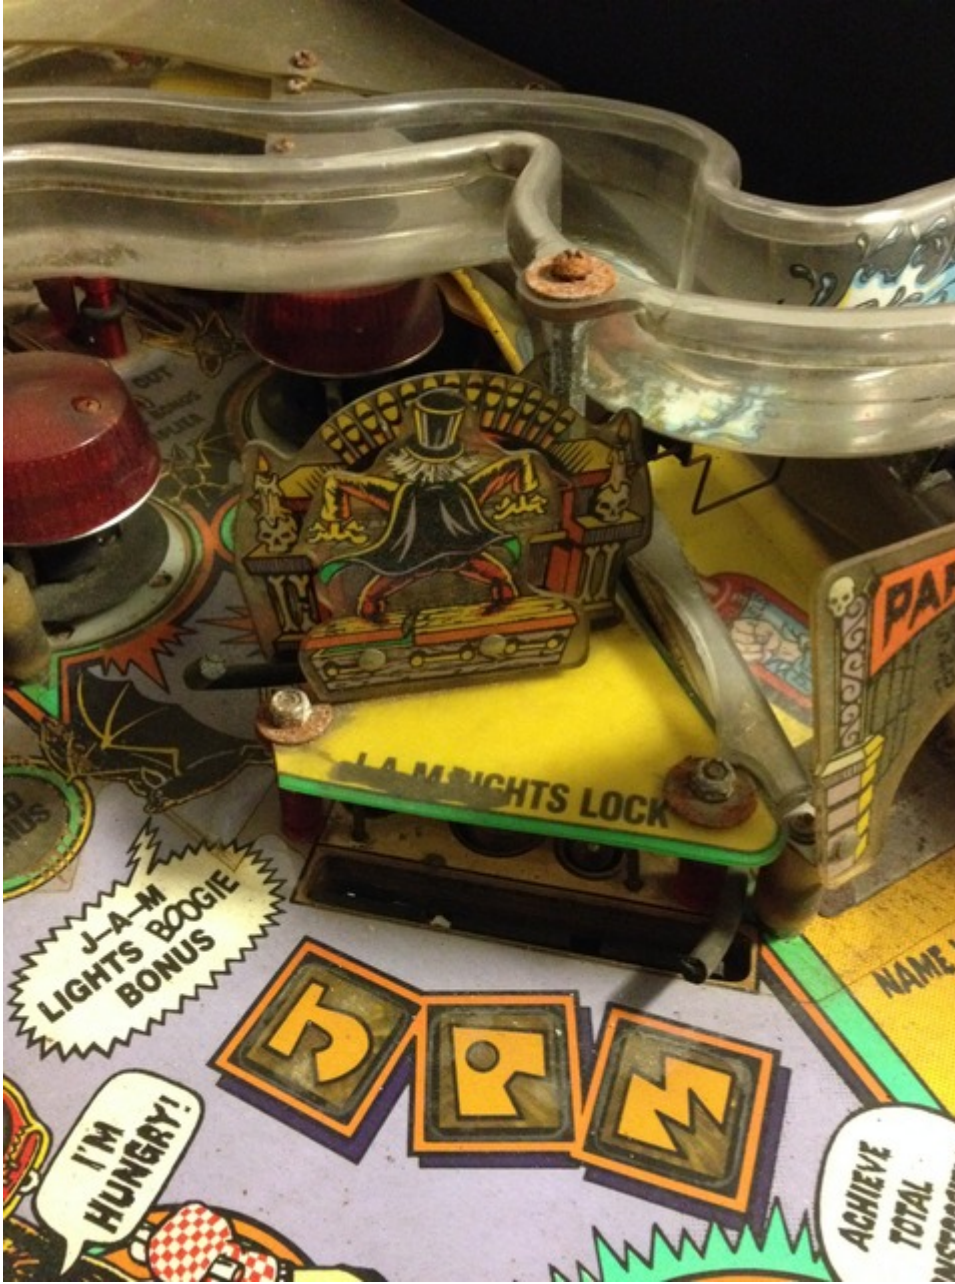
Bazı plastikler kırılmış. Ama çoğunluk sağlam. Plastik parlatici ile elden geçirilecek. Kırık olanlar ise ebay'den (veya belli başlı bir kaç pinball sitesinden) sipariş edilecek.

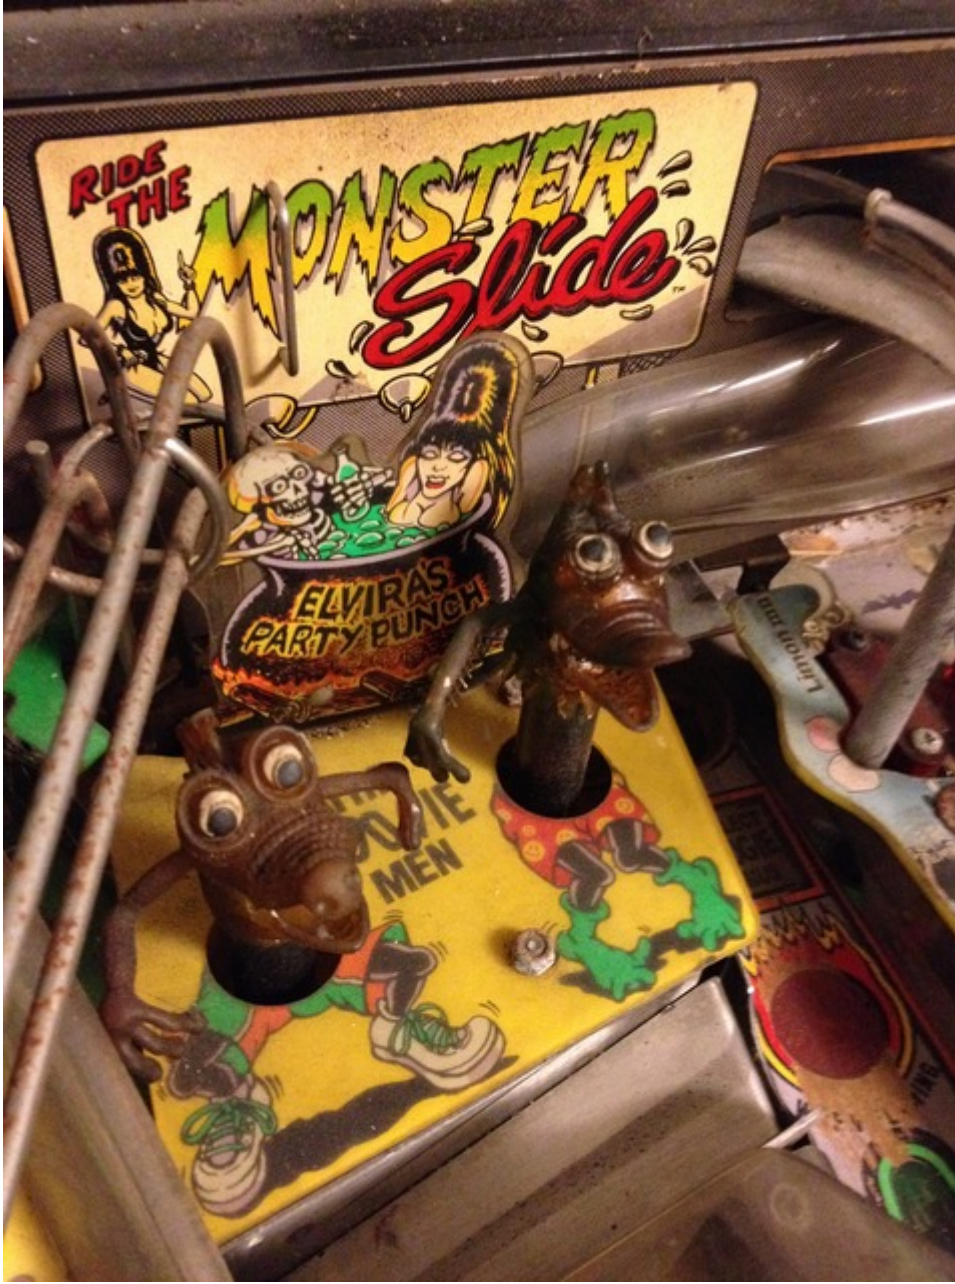
Sıfır “boogie men” ler sipariş edilecek. Bunlar iyice gevremiş artık.

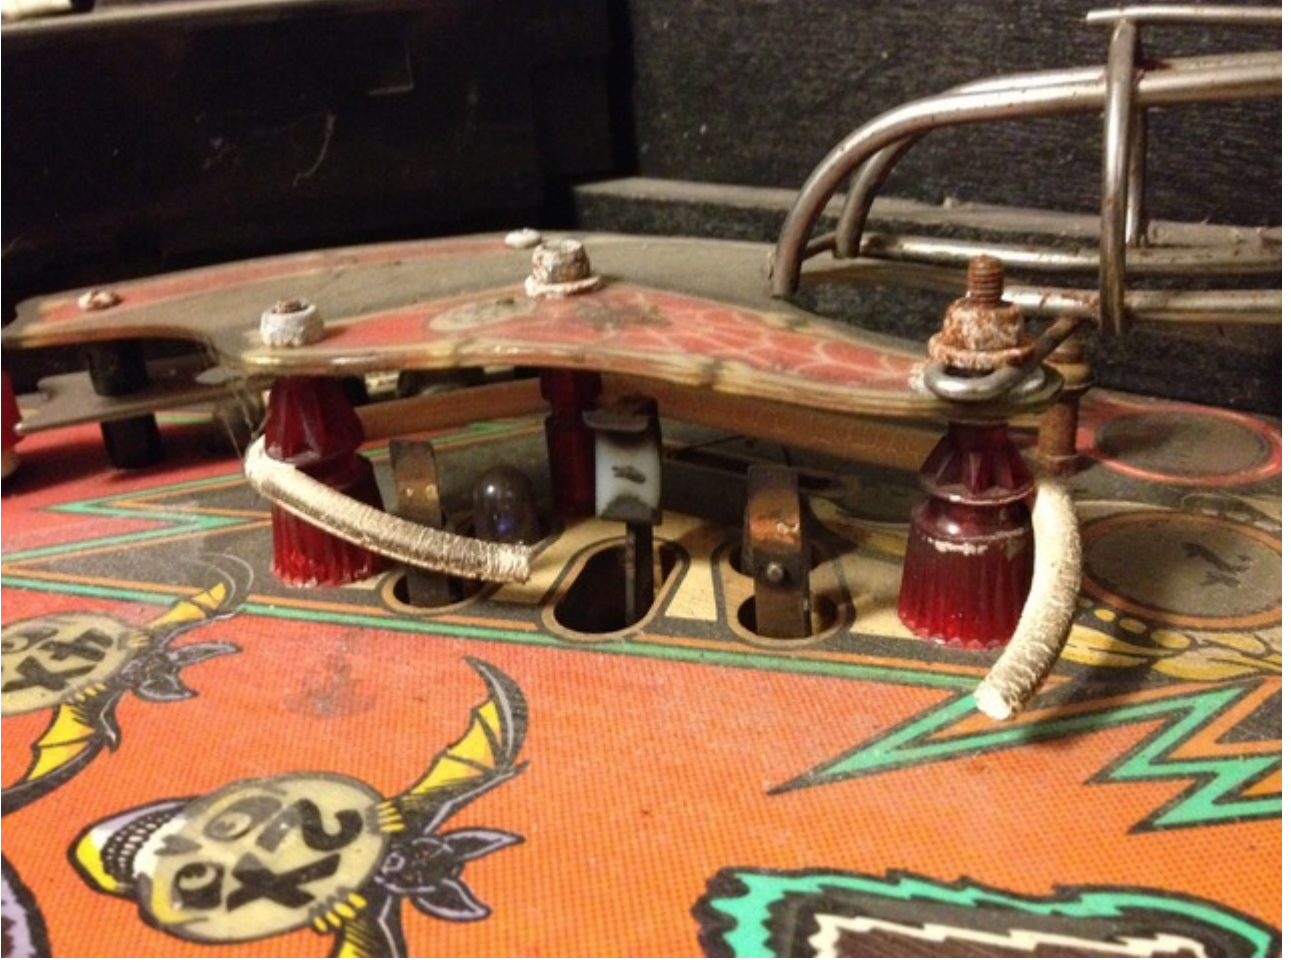
ve sıfır lastik seti siparişı bir elzem. PF'deki tüm lastikler eskimiş ve kopmuş.

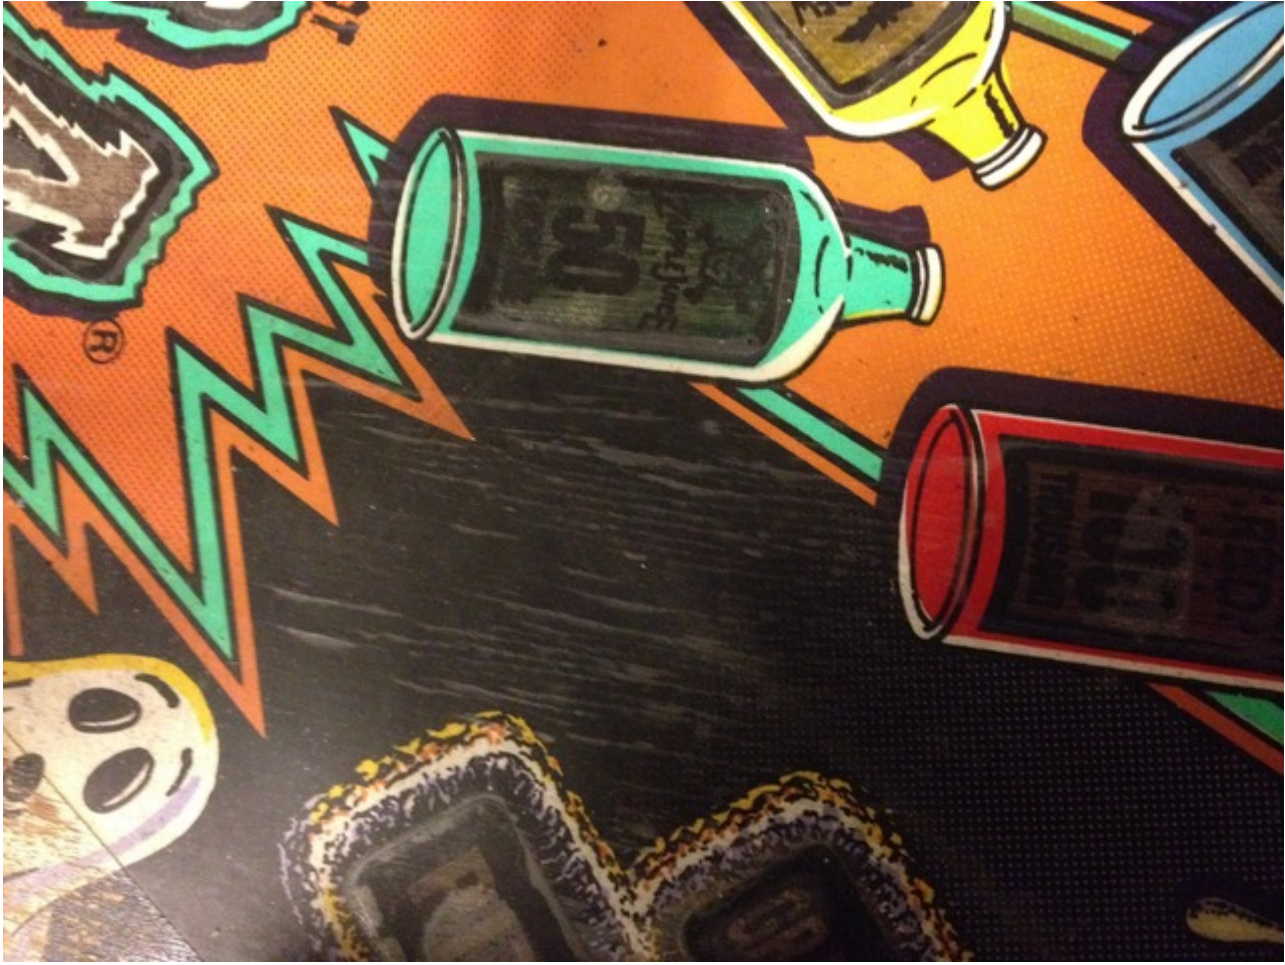
PF restorasyonu sırasında mylar kaplama sökülecek. Yer yer kabarmış...

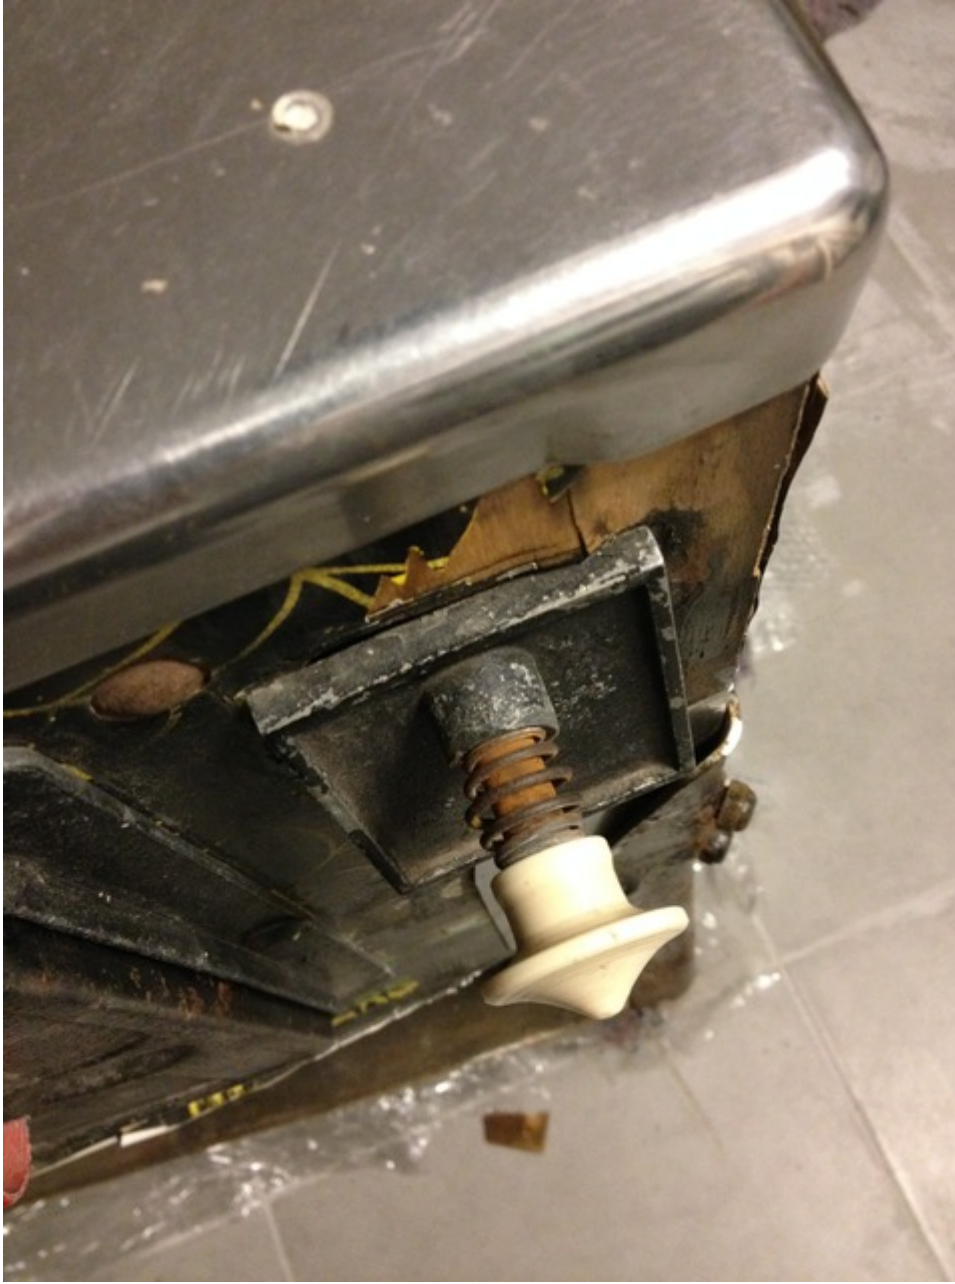
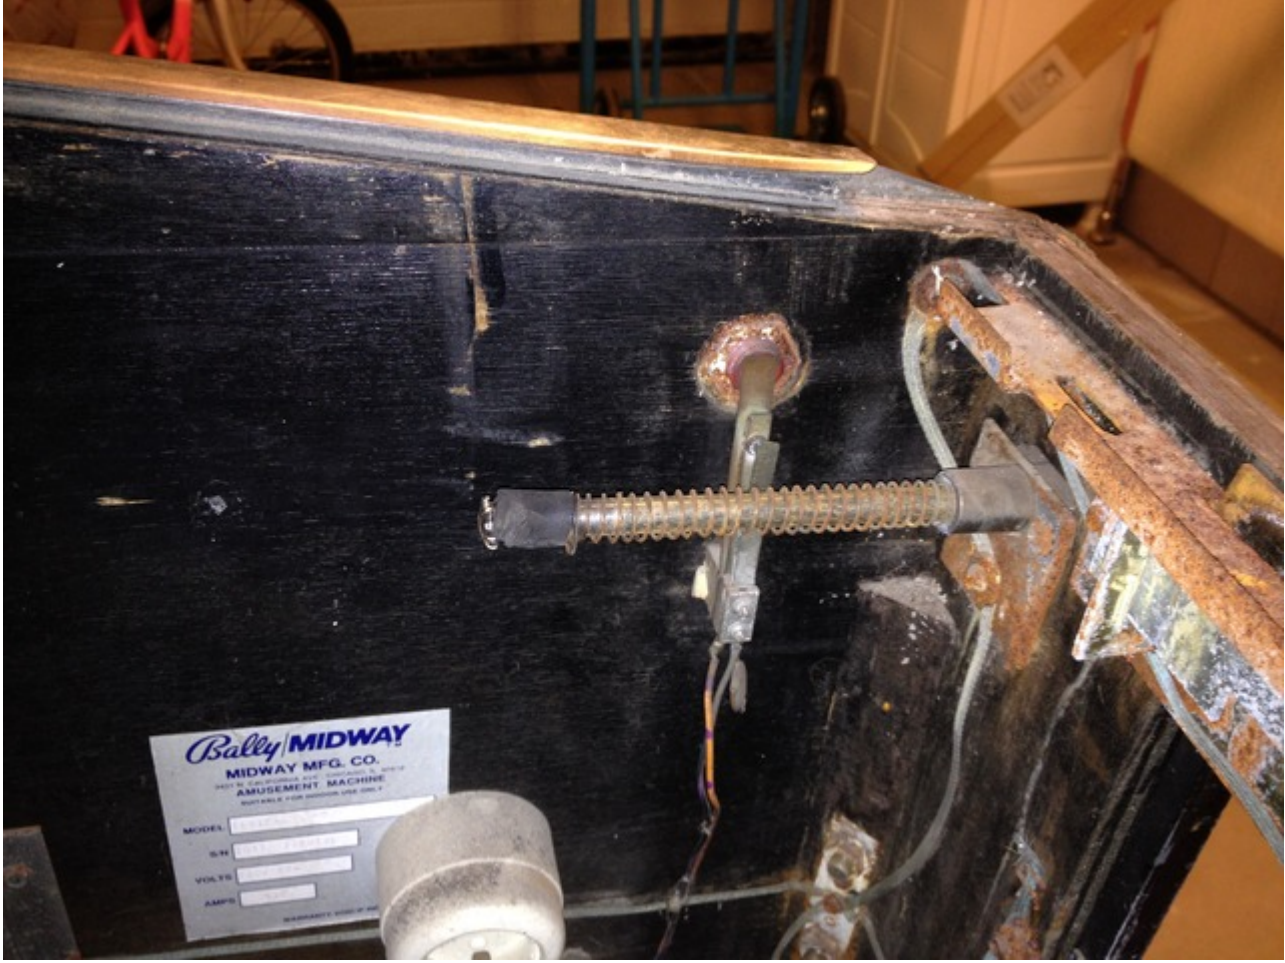
Şimdi de biraz metal aksamın durumuna bakalım... Plunger (türkçesi ne ki bunun?) paslı ama elden geçirebilir durumda...

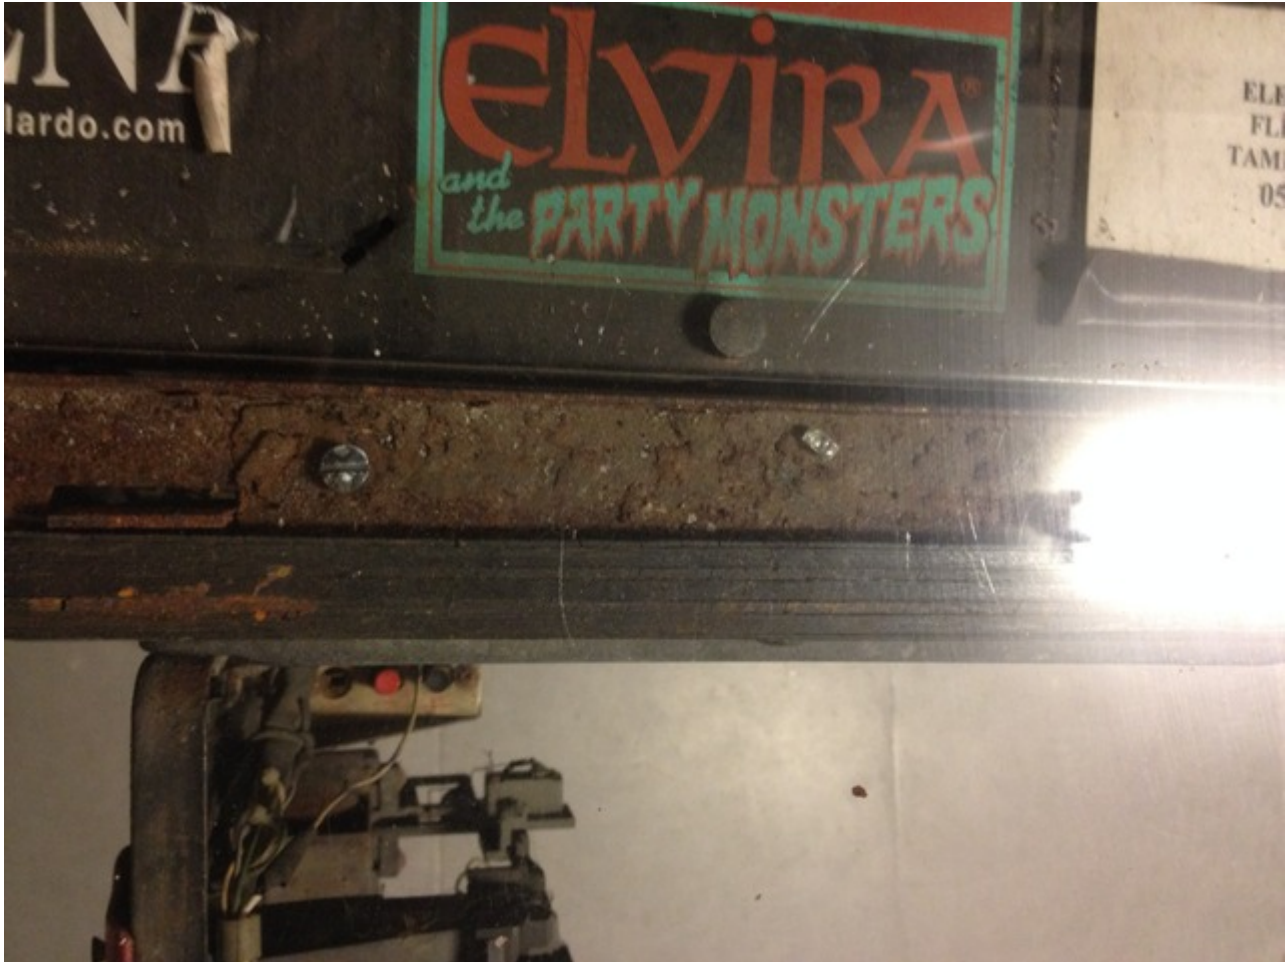
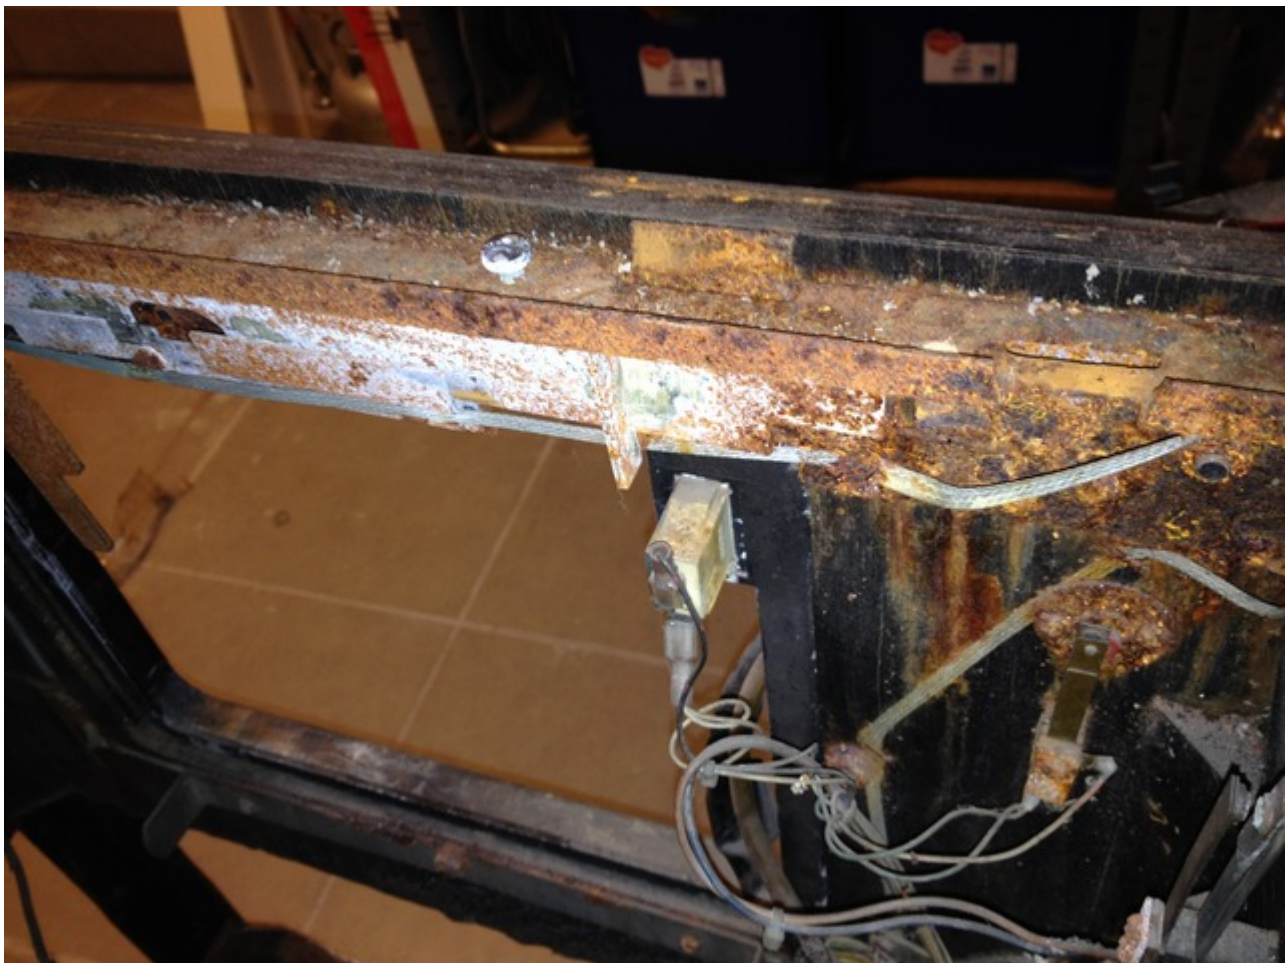
Lockbar tabir edilen ana kasanın hemen önünde, oyuncu tarafında bulunan bir parç var. camı sökmek için onu yerinden çıkarmak lazım. çıkartınca alt tarafı ve onu yerinde tutan parçaların tamamen paslanmış olduğunu görüyorum...

Bunlar sıfır sipariş edilecek...

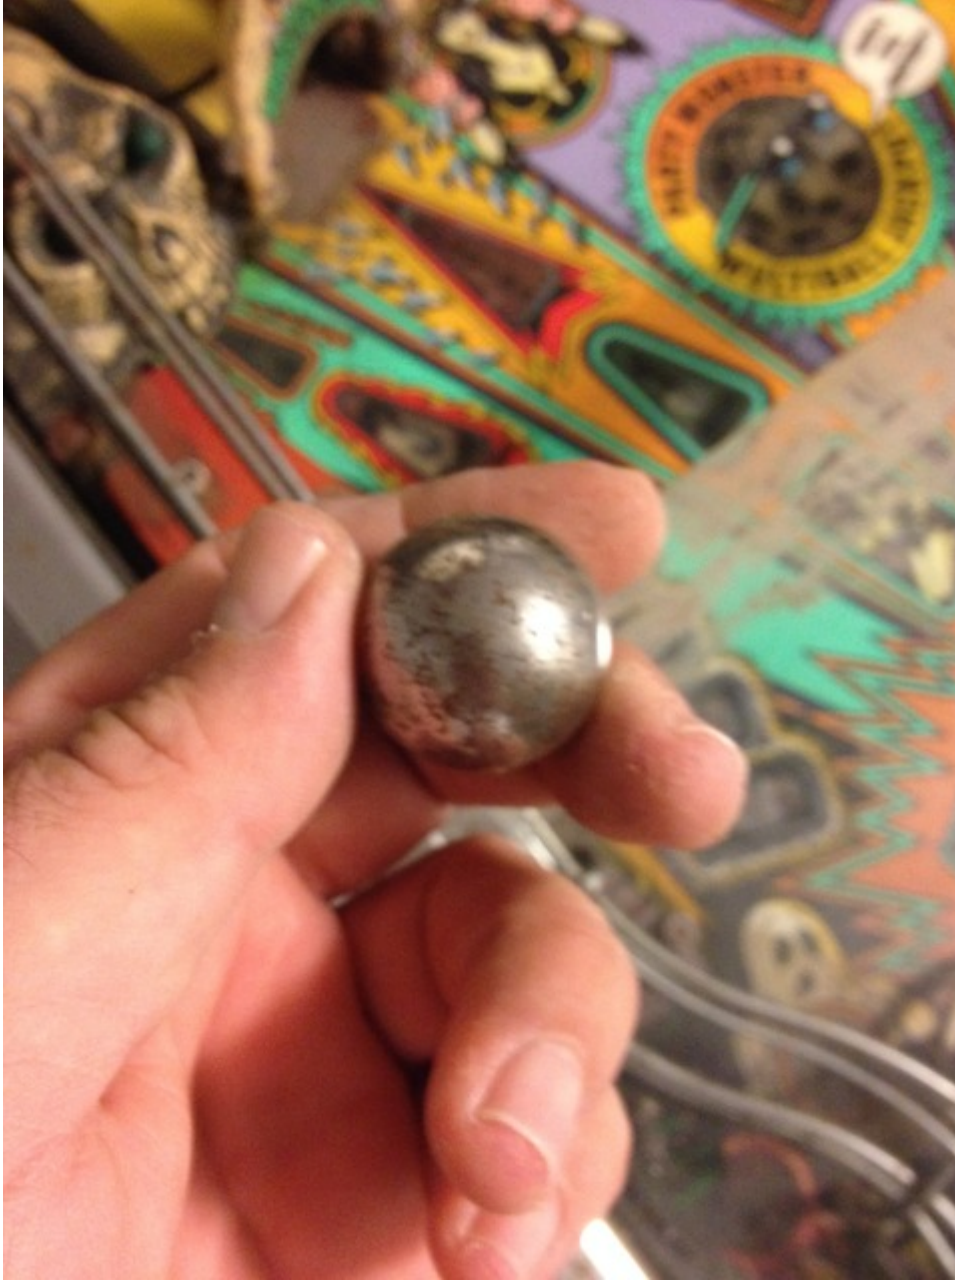
Toplar bile paslanmış. İlk parti siparişte yeni bir set top da sipariş edilecek belli oldu. Paslı ve çizik topları pinball sehpasından uzak tutun deniliyor zira bu topklar oyun alanının en büyük düşmanı. Topların oyun alanına en az sürtünme uygulaması hem oyunun daha zevkli olmasına hem de oyun alanının üzerindeki cila ve desenin daha uzun ömürlü kalmasına sebebp oluyormuş...

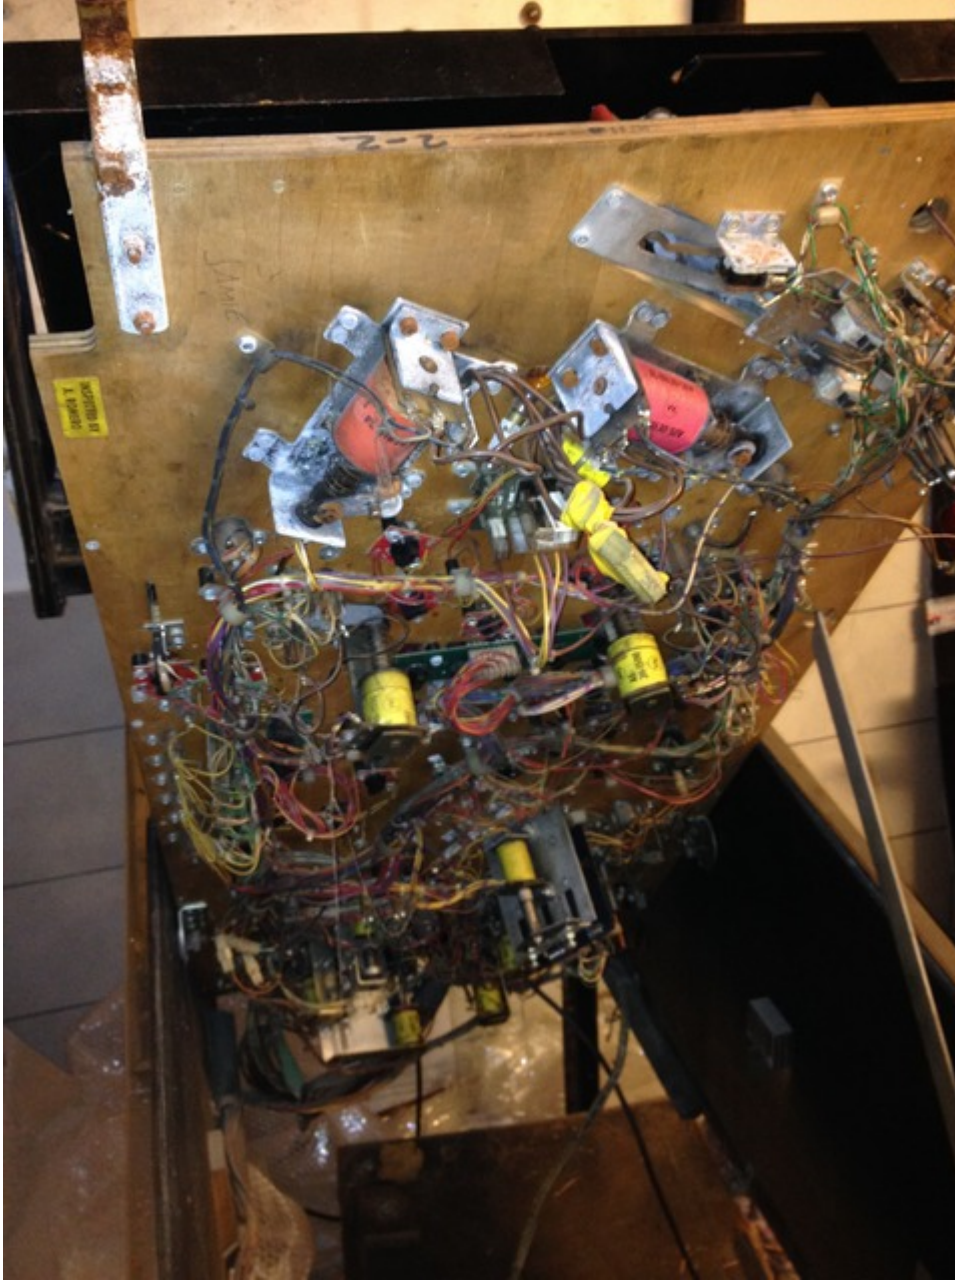
Tüm bu kablolar, vidalar ve bunların bağlı olduğu lamba, solenoid vs tüm herşey etiketlenecek ve sökülecek!!! Tam bir çin işkencesi ancak bu aleti tam anlamıyla faal hale getirmek için gerekli bir çalışma. Ayrıca tüm elektromekanik parçalar sağlam bile olsa oyun alanı tahtasının restorasyonu için tüm bu parçaların sökülmesi zaten şart...

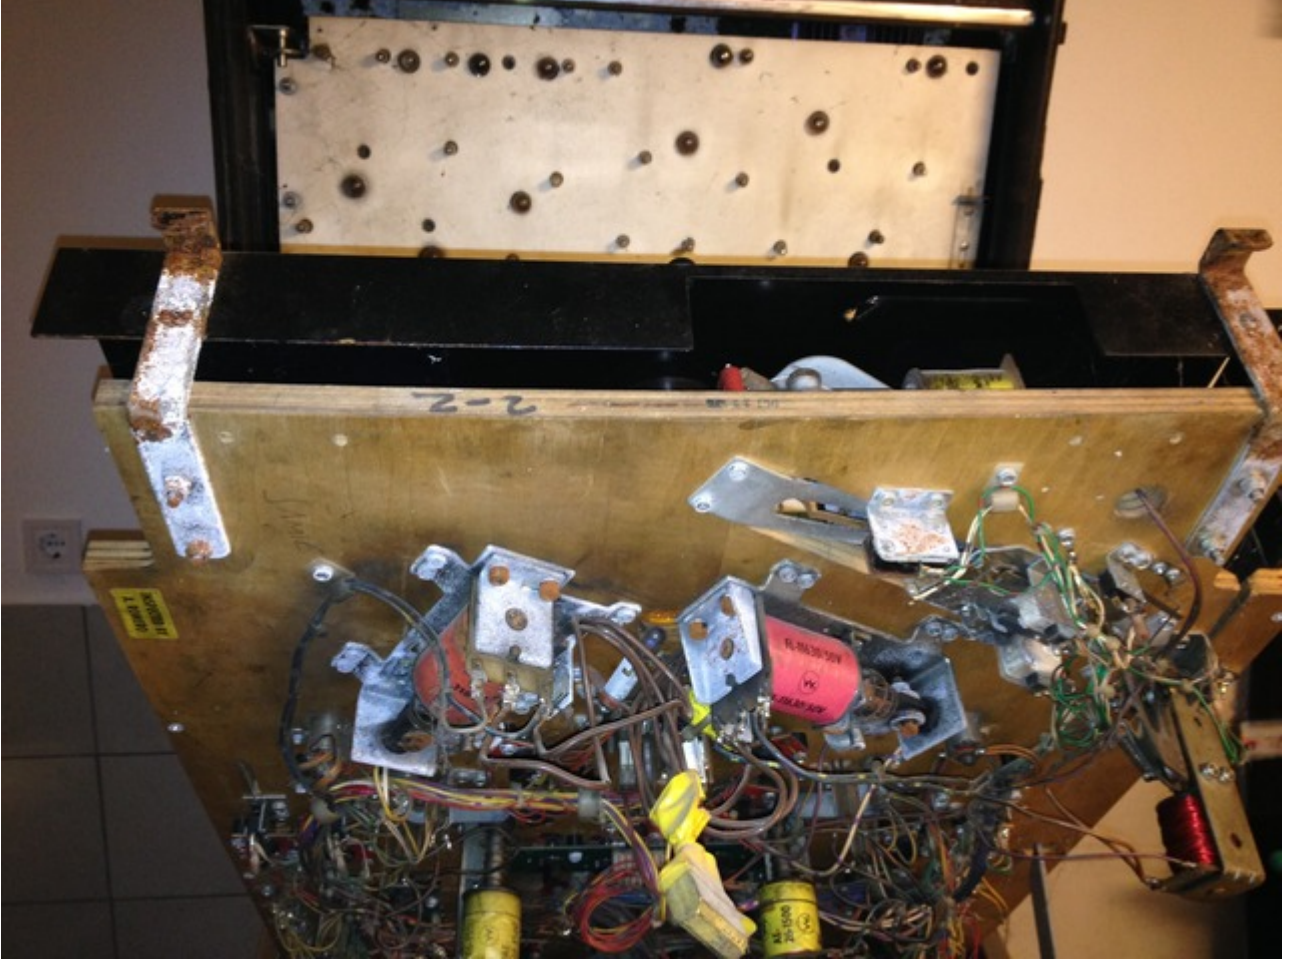
Neyse, şoku atlattıktan sonra fiziksel inceleme devam ediyor. Tüm metal aksam pas tutmuş ancak solenoidlerin durumu fena görünmüyor. Yine de aleti elektronik olarak çalıştırıp solenoid testlerini yapmadan neyin sağlam neyin arızalı olduğu belli olmayacak...

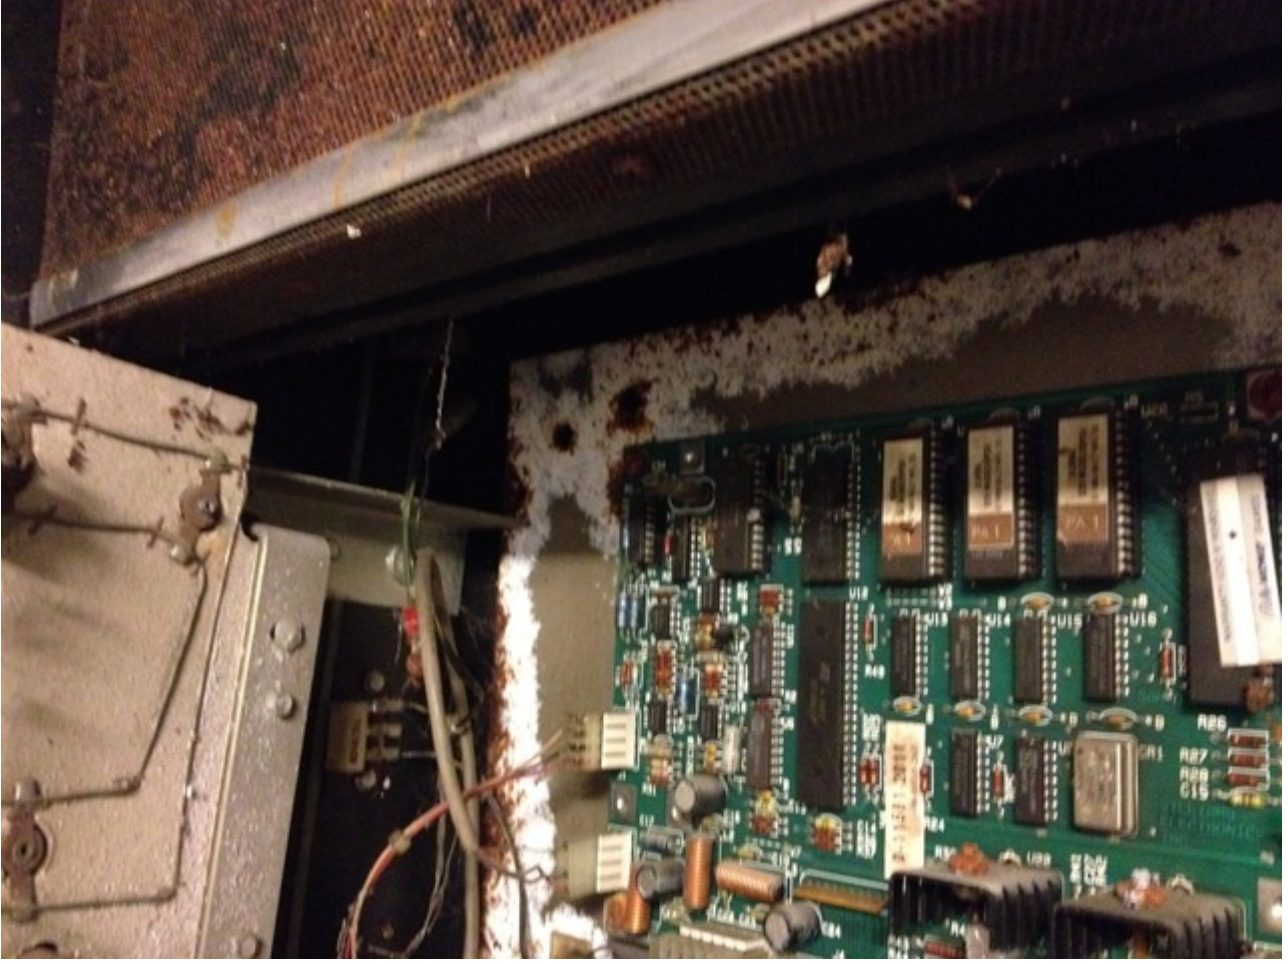
Devre kartlarının monte edildiği metal plakada aşırı pas var. Ancak temizlenip boyanınca iş görür gibi...

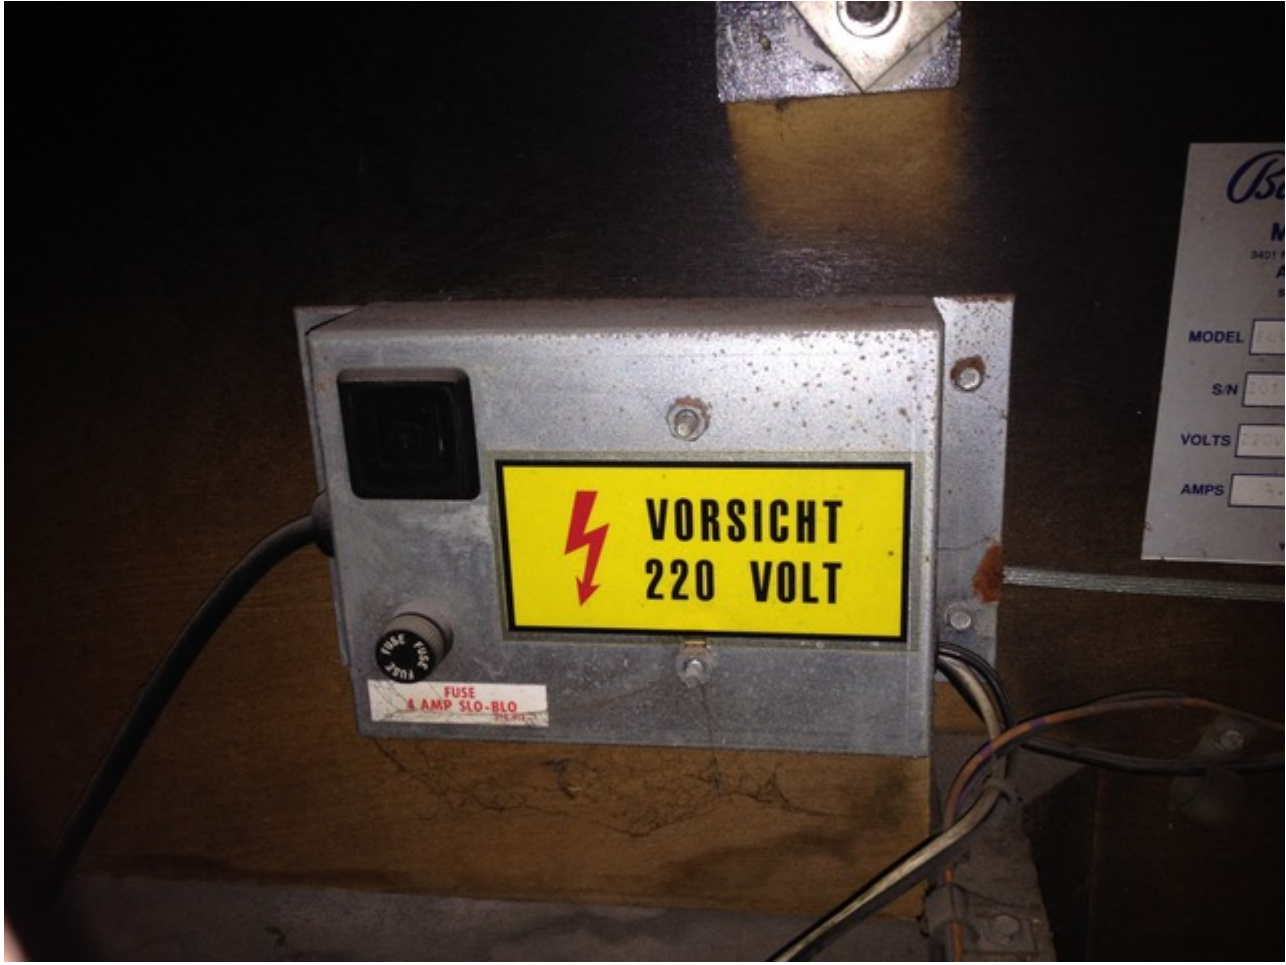
Pinball'u incelerken ana kasanın içindeki parçalar ve elektrik prizinden bunun 110V değil 220V ile çalıştığını anlıyorum...

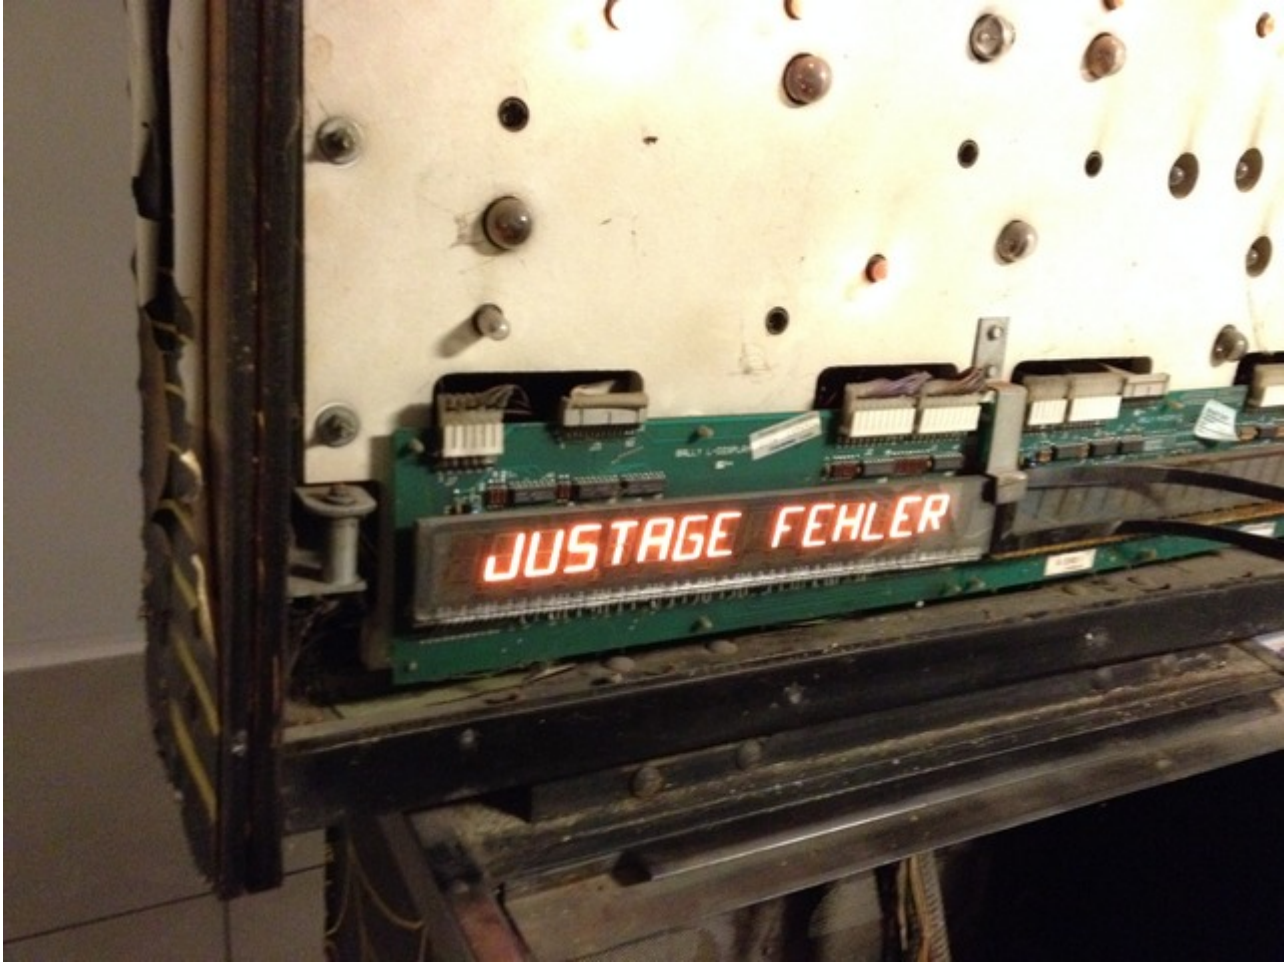
Hmm sanki almanca gibi. Aletin neden 220V ile çalıştığını anlar gibiyim. Araştırdınca anlıyorum. Williams, zamanında avrupa (özellikle almanya) için 220V'luk pinball'lar yapmış ve mesajları almanca olan yazılım yüklemiş.

Bu mesajları internetten arattığımda “Fabrika ayarlarının yüklendiği” ve “ayar yapılması gerektiği” mesajları olduğunu öğreniyorum. Ayarların tutulduğu RAM'i besleyen piller bitince bu mesajları verirmiş.

Elim değmişken Almanca texleri içeren U26 ve U27 kodlu epromları da ingilizce versiyonlarına döndürmeye karar veriyorum. Bu EPROM'lar 27C256... Yeniden yazmadan önce içine şöyle bir göz atıp yedekliyorum...

ve yerine IPDB'den (Internet Pinball Database) indirdiğim ingilizce (USA) romları basıyorum... IPDB:  
<http://www.ipdb.org/machine.cgi?id=782>
