# Elvira and the Party Monsters Pinball Restorasyon

## İlk Hali

## Restorasyon

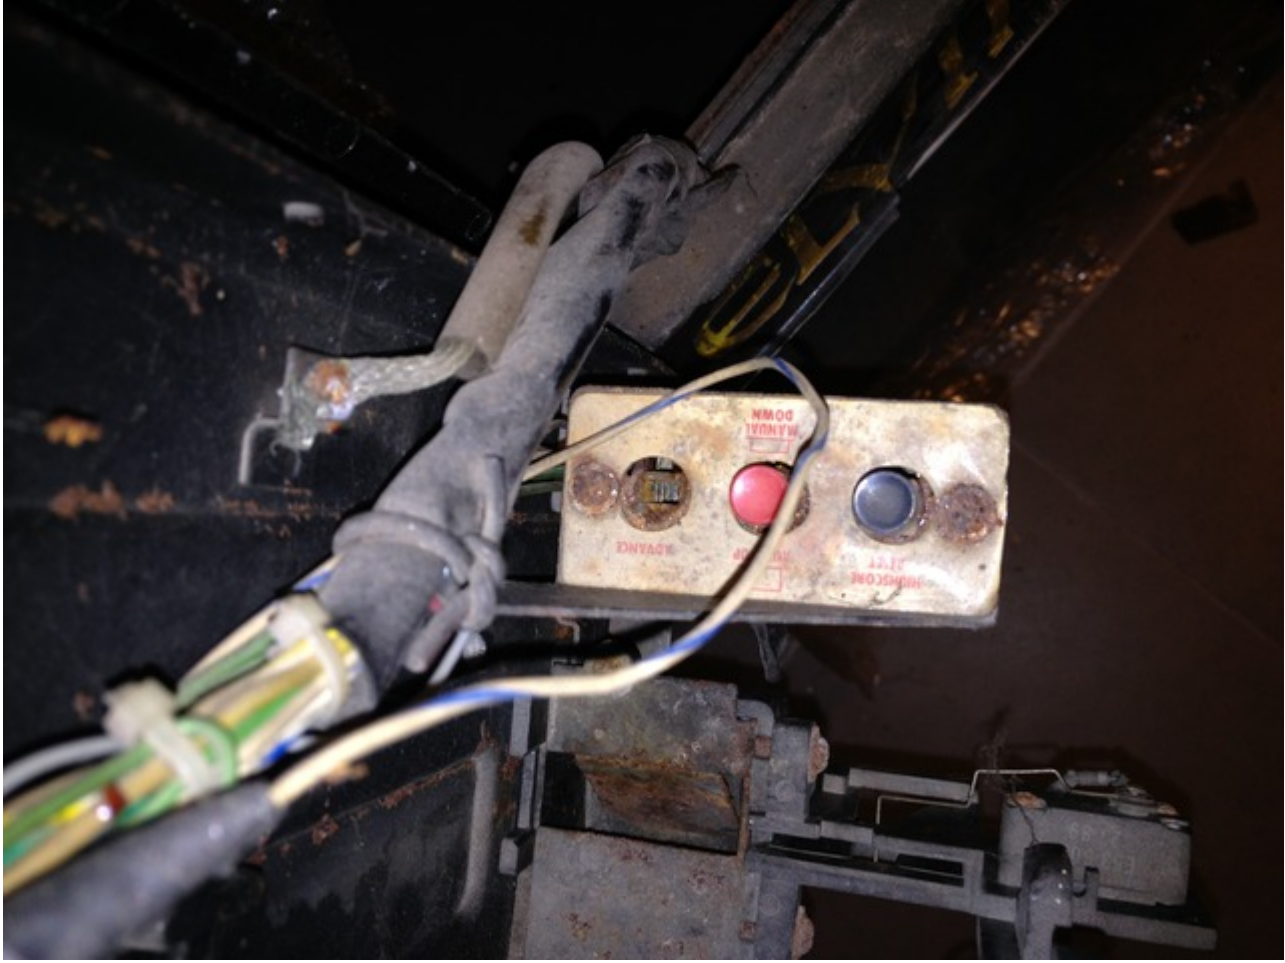
Yani önce şu pil sorununu halletmem lazım. Tabii ayar/test yapabilmek için de ayar düğmelerinin çalışır durumda olması lazım ki jeton kapısının içindeki paneldeki ayar düğmelerinin de durumu bu.

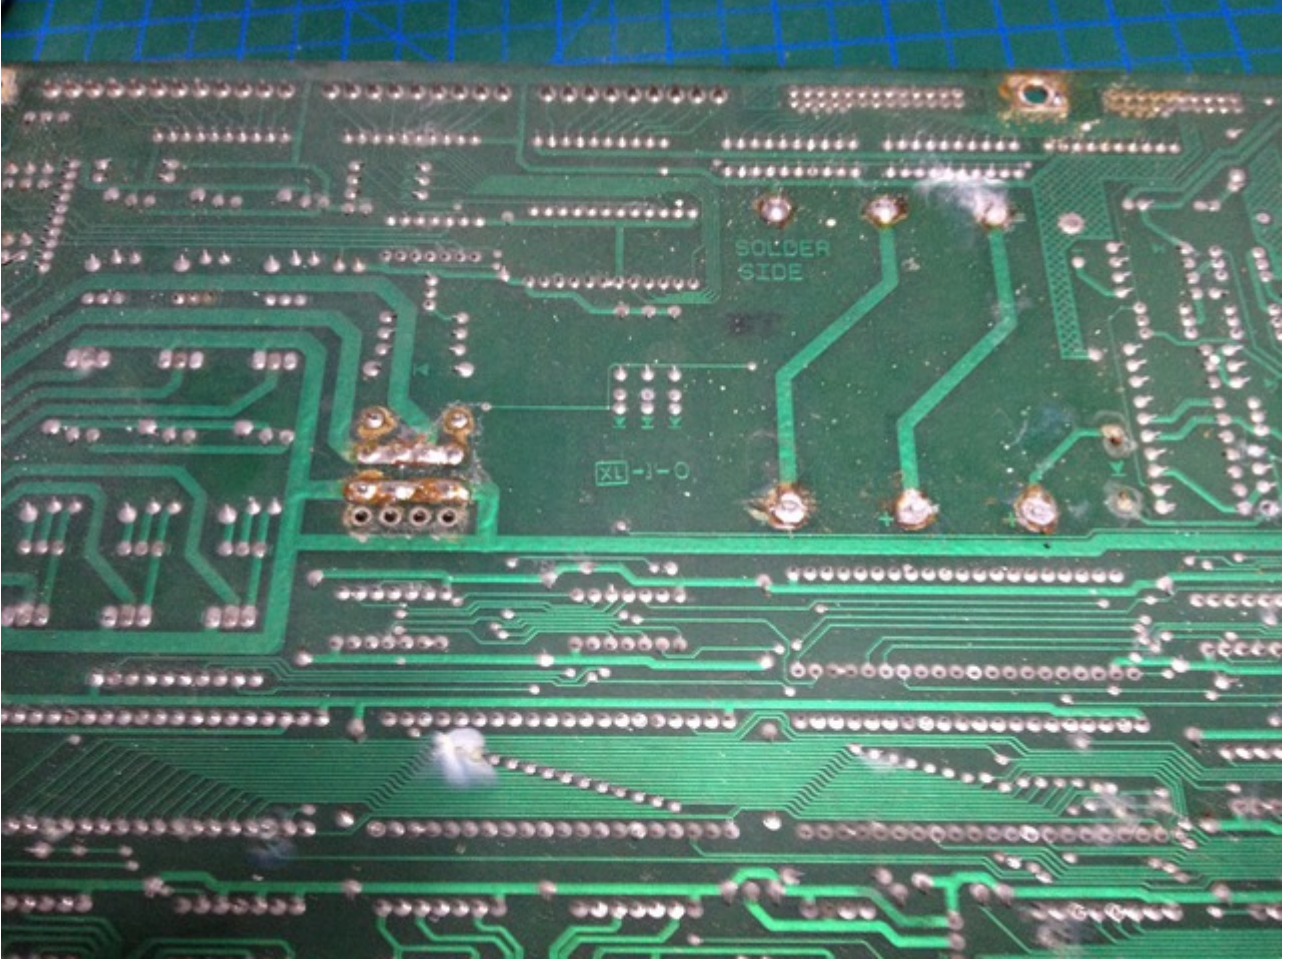
Devre kartı malum pis ve yer yer korozyonlar oluşmaya başlamış...

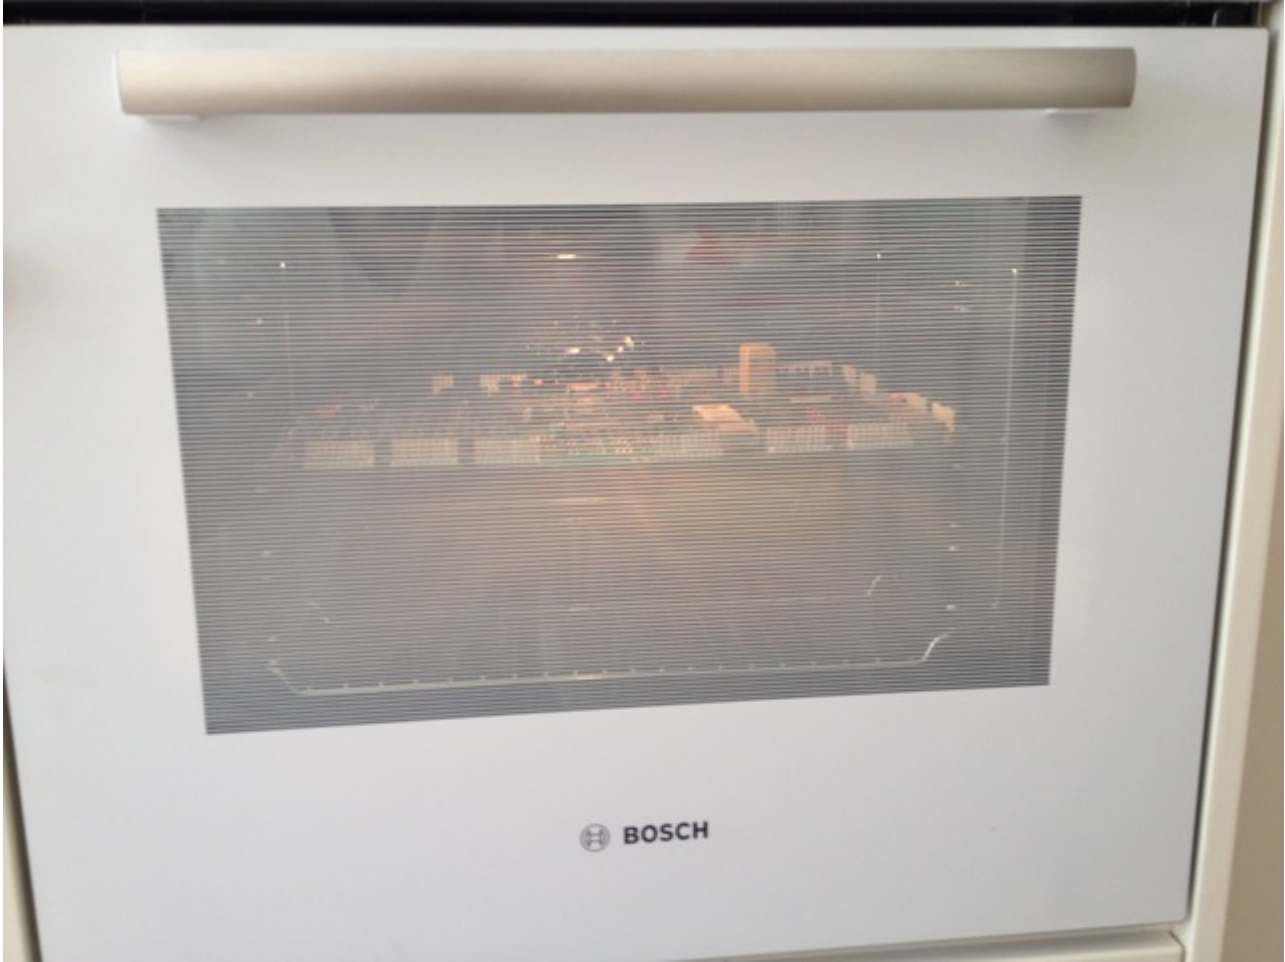
Ve fırında kurutma operasyonu

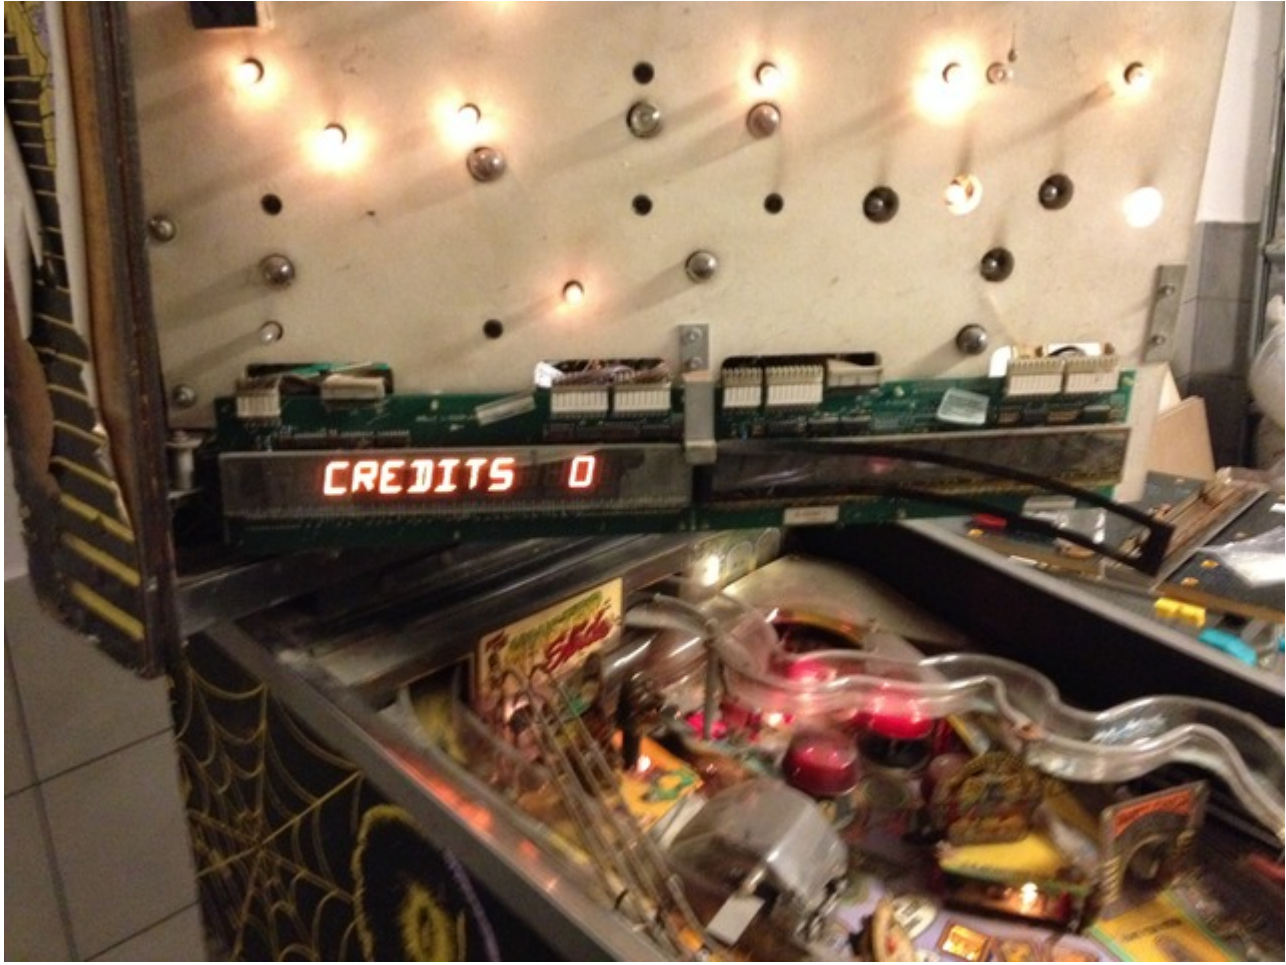
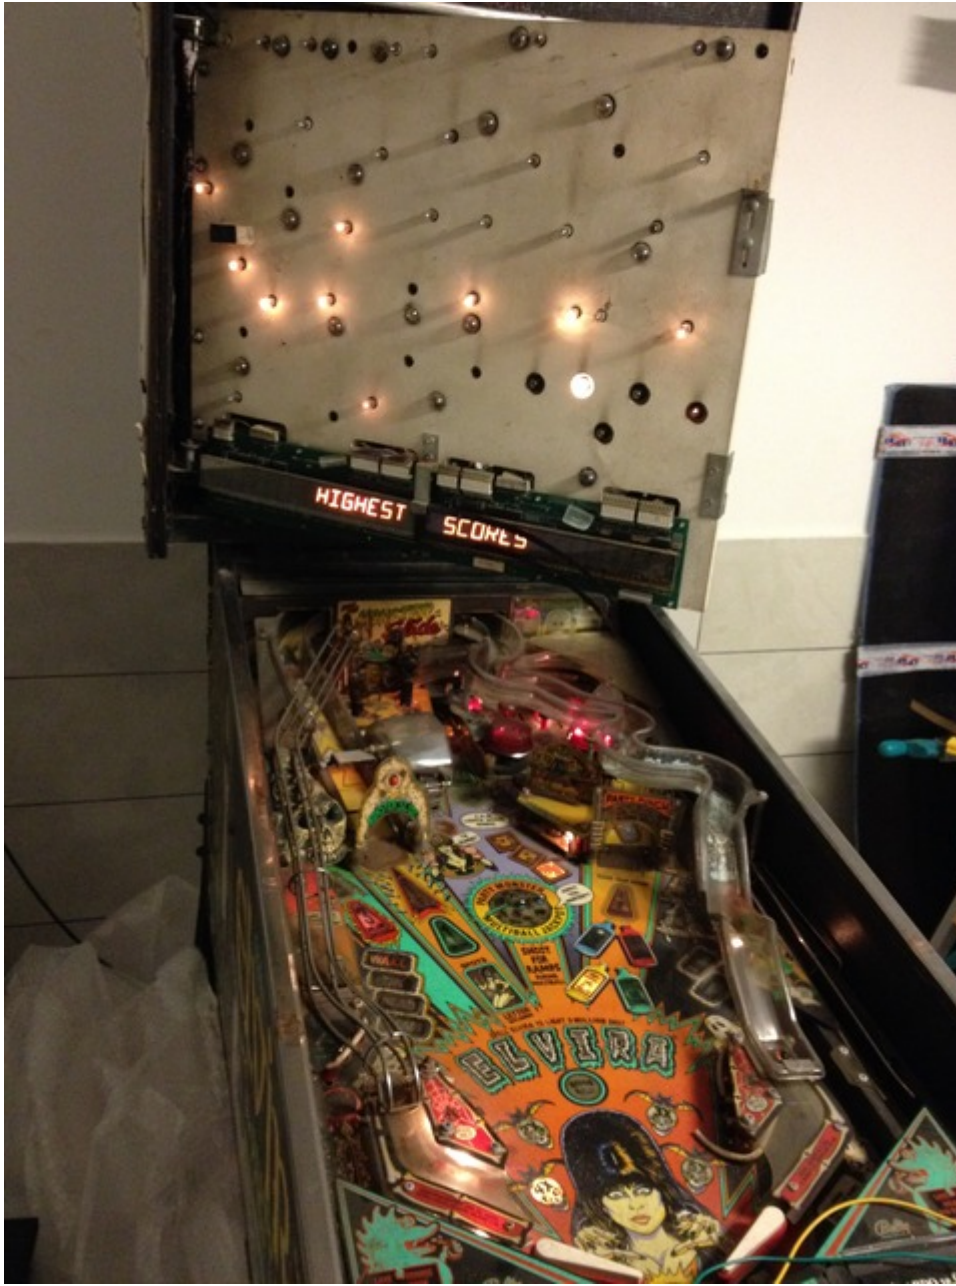
Oyun çalışıyor!!! Üstelik ölü olduğumu sandığım sağ LCD gösterge de çatır çatır çalışıyor (100 dolar'dan yırttık )

Bu haliyle bir çok ışık çalışmıyor sağ flipper ölü sol flipper güçsüz de olsa çalışıyor. İçerde kızım ve arkadaşı arcade oynarken gelen seslere ve ışık gösterisine garaja giriyorlar. Elle top atıp ilk pinball tecrübelerini yaşıyorlar. Acayip etkilendiler (aslında ben de). Bu hurdaya bile hayran kaldılar, "ne zaman bitecek" "ne zaman içeri alacaksın baba" soruları restorasyon için bana ekstra motivasyon sağlıyor
