Patlak ve Delik Hoparlör Tamiri

Eski retro hoparlörlerimizi nasıl tamir ederiz. Çızırtı ve yırtılmalara karşı ne yapabiliriz.

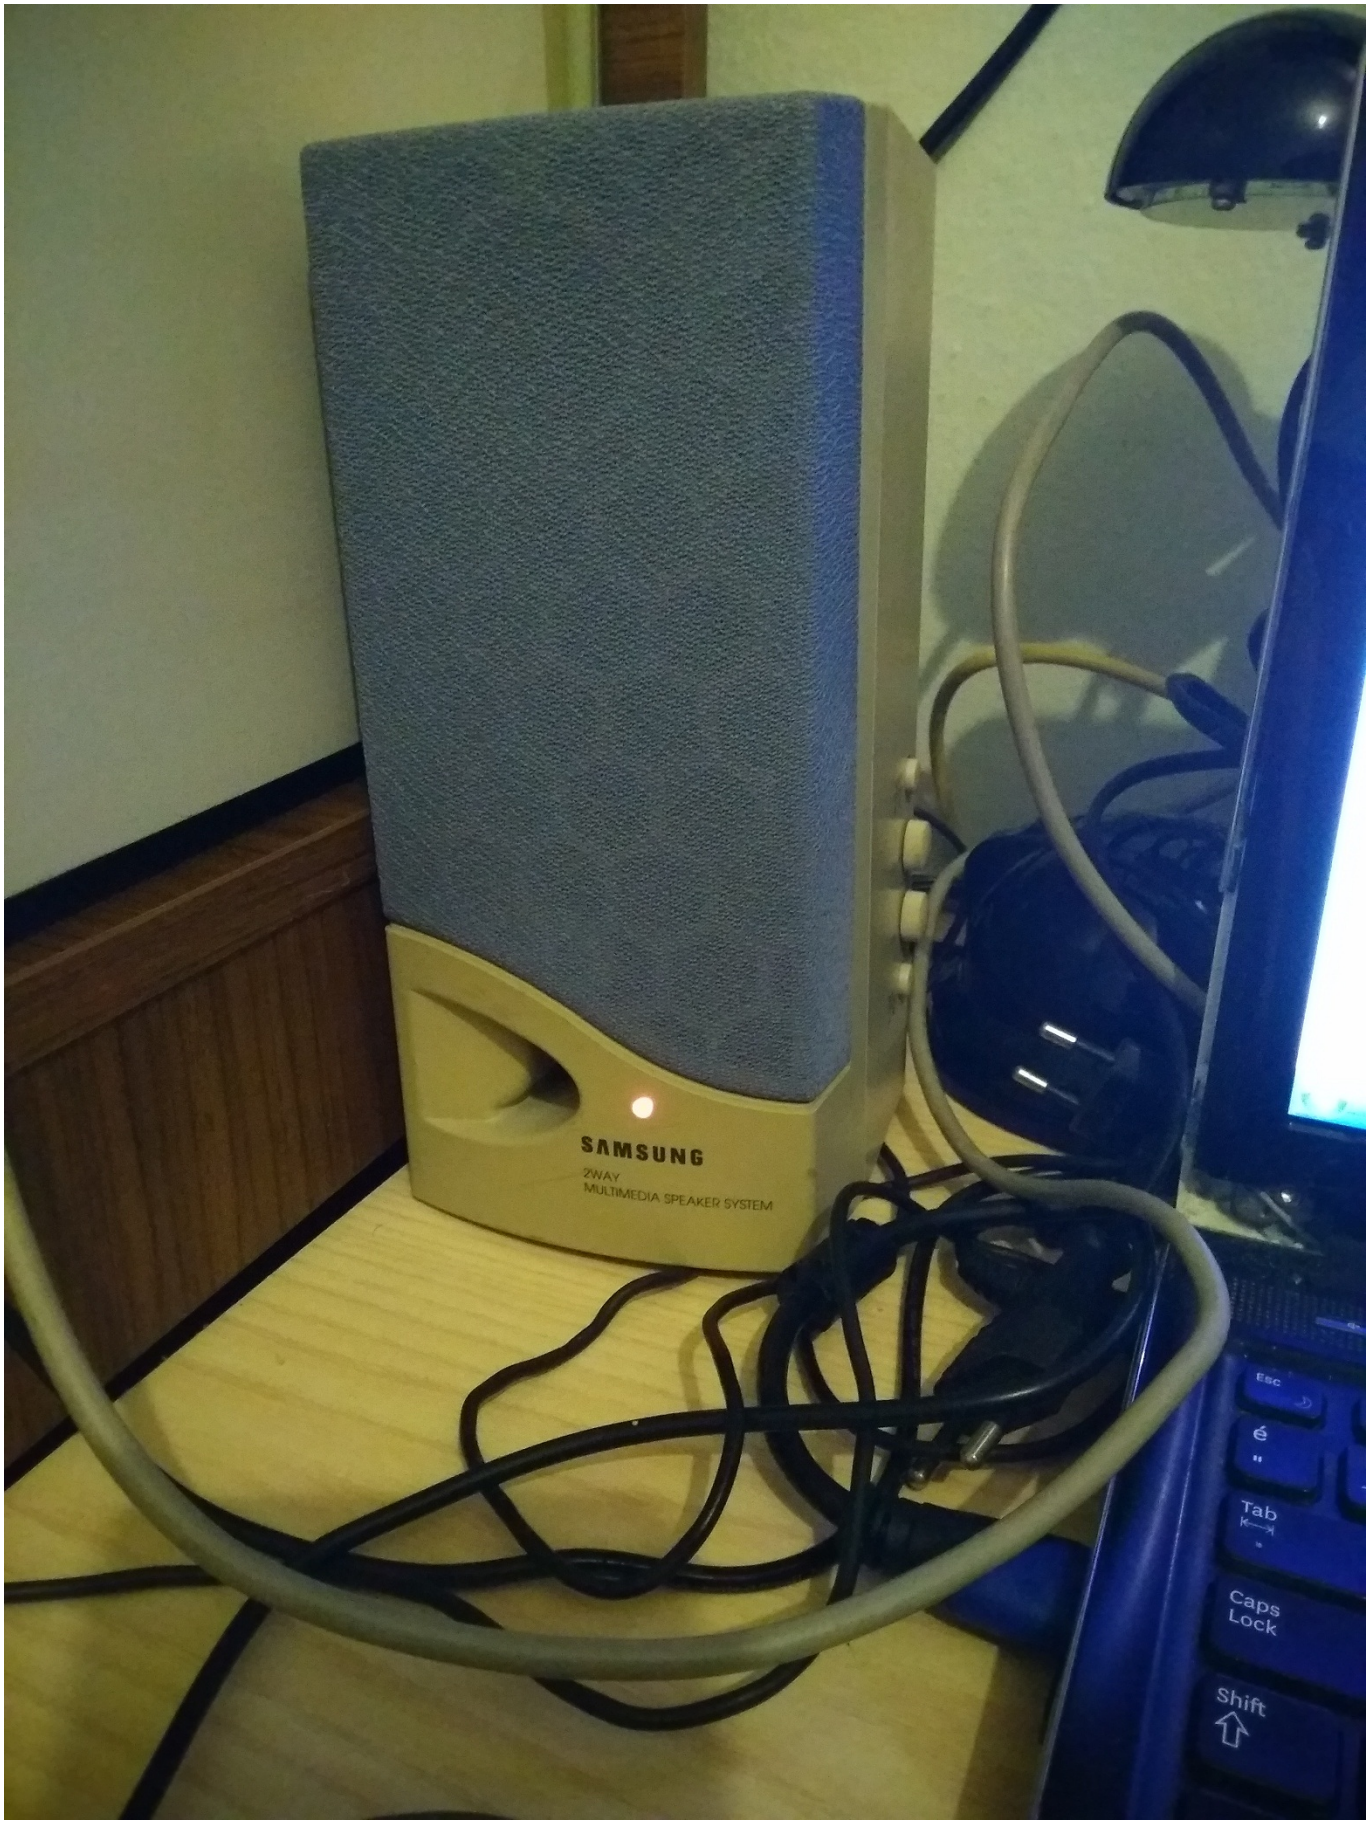
Elimdeki samsung hoparlörün oldukça güzel sesi vardı ancak biraz muzik dinledikten sonra sol kolondan cızırtı geldiğini farkettim. Vidaları söküp hoparlörü söktüğümde aşağıdaki tablo karşıma çıktı.

Hoparlörün yan taraflarındaki plastik kısımlar yırtılmış. Ne yapabilirim diye biraz internette bakındım. Hoparlörler 3 inç boyutunda yenisini alsam 20-30 tl arası fiyatlar var ama bunlar gibi olmayacak muhtemelen kalitesiz çin üretimi olacaklar. O nedenle yırtılan plastik parçayı değiştirmeyi düşündüm. Türkiye piyasasında bu malzemeye hoparlör körüğü denildiğini öğrendim. Ancak tabiki 3 inç bir

hoparlör için bulamadım. Ama burada Aliexpress imdadıma koştu. Aliexpresste speaker ring foam ismi ile ürünü buldum 3 dolar civarı bir ücret ile 10 günde elime ulaştı. İlk önce hoparlörün dış kenarındaki çemberi dikkatlice çıkardım eski körükten kalan parçaları temizledim.

Daha sonra ilk önce iç kenarında başlayarak bali ile yapıştırdım. Burada körüğü tam ortalamak önemli. Daha sonra dış kenarı da yapıştırdım. Ve işlem tamam.

Şu anda eskisinden bile iyi durumda hiç bir cızırtı yok.
