Patlak ve Delik Hoparlör Tamiri

Eksi retro hoparlörlerimizi nasıl tamir ederiz. Çızırtı ve yırtılmalara karşı ne yapabiliriz.

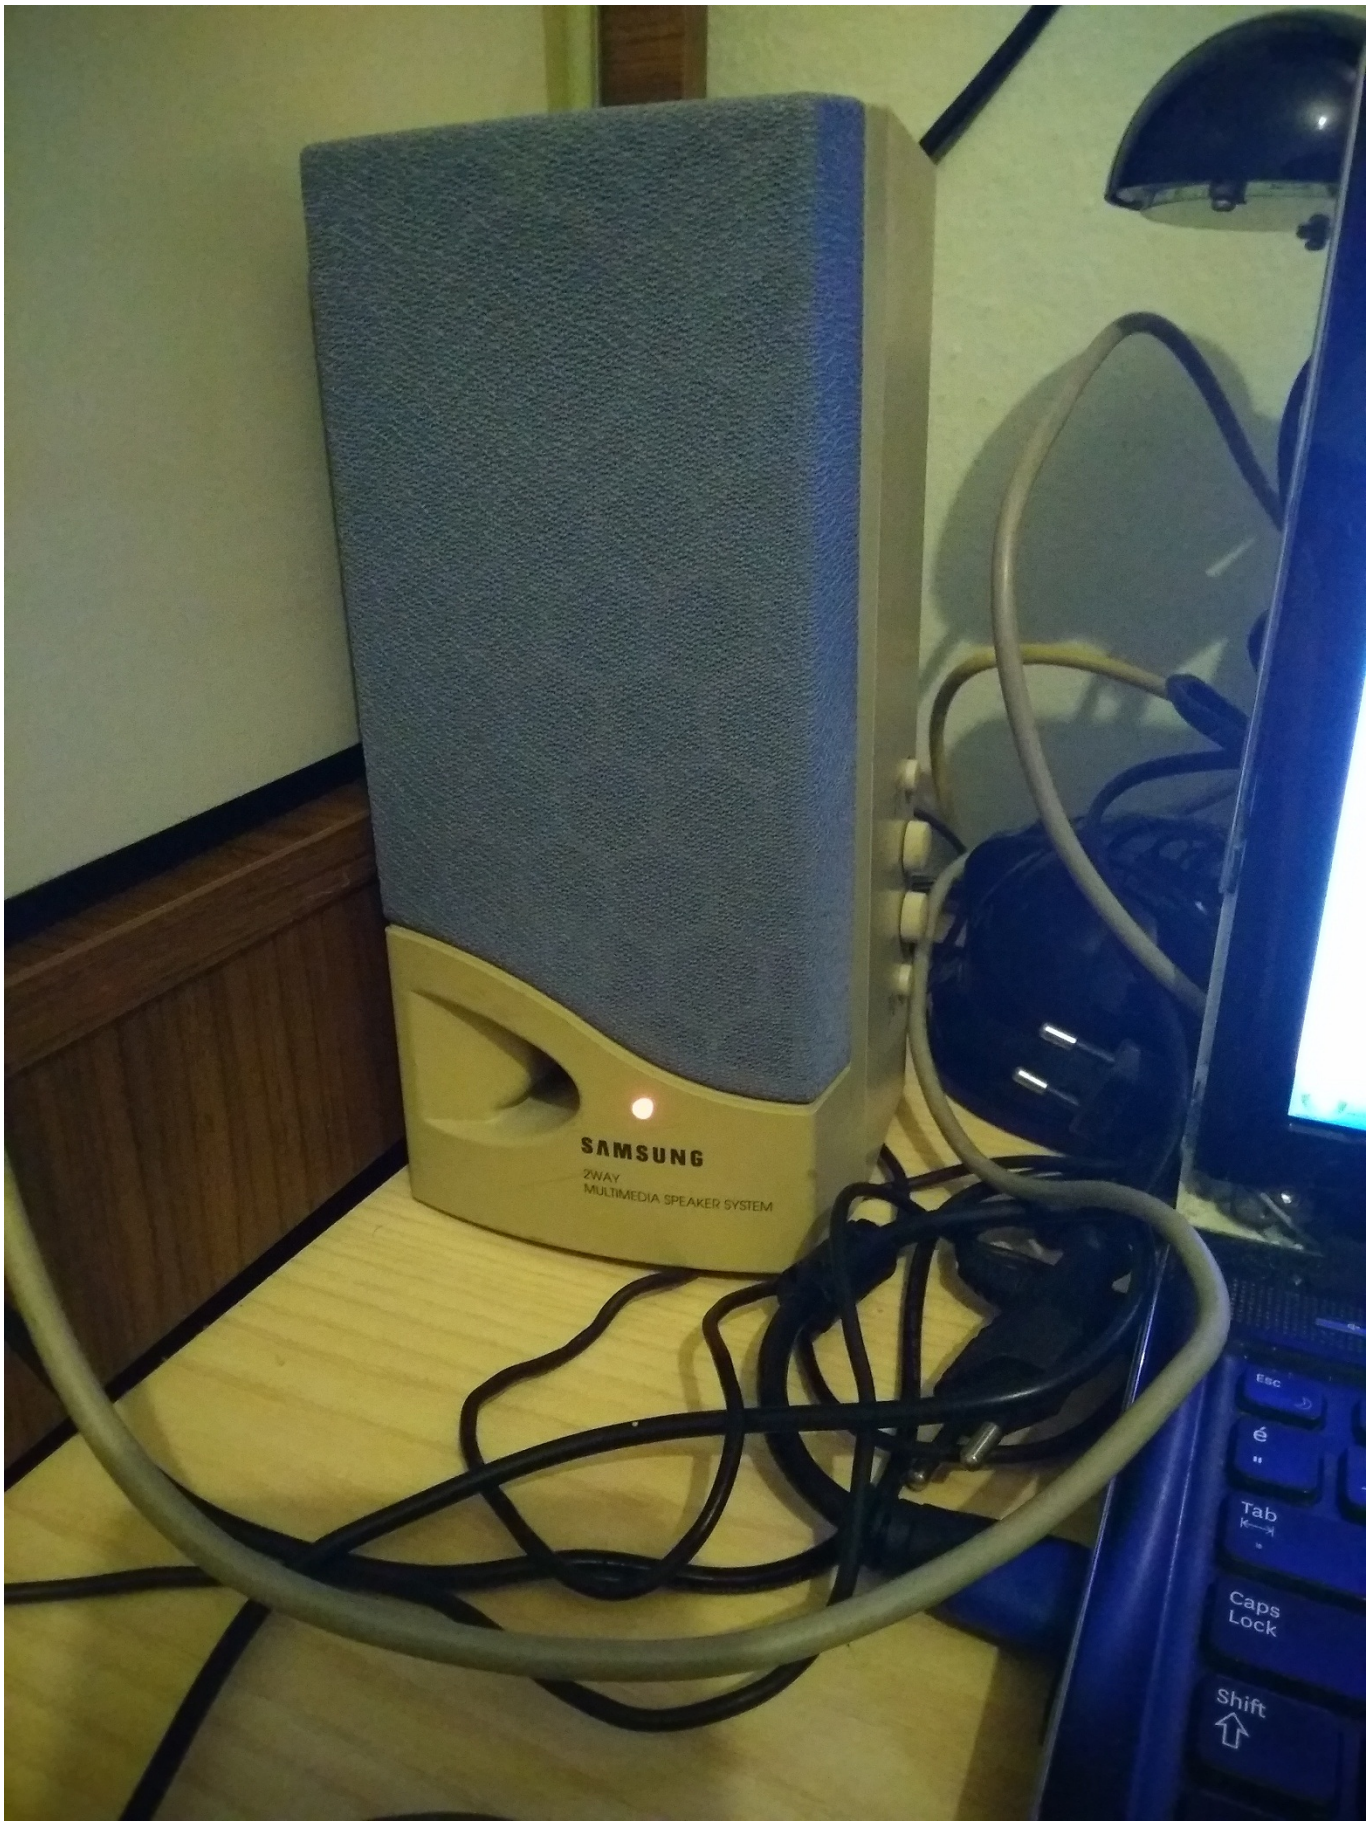
Elimdeki samsung hoparlörün oldukça güzel sesi vardı ancak biraz muzik dinledikten sonra sol kolondan cızırtı geldiğini farkettim. Vidaları söküp hoparlörü söktüğümde aşağıdaki tablo karşıma çıktı.

Hoparlörün yan taraflarındaki plastik kısımlar yırtılmış. Ne yapabilirim diye biraz internette bakındım. Hoparlörler 3 inç boyutunda yenisini alsam 20-30 tl arası fiyatlar var ama bunlar gibi olmayacak muhtemelen kalitesiz çin üretimi olacaklar. O nedenle yırtılan plastik parçayı değiştirmeyi düşündüm. Türkiye piyasasında bu malzemeye hoparlör körüğü denildiğini öğrendim. Ancak tabiki 3 inç bir

hoparlör için bulamadım. Ama burada Aliexpress imdadıma koştu. Aliexpresste speaker ring foam ismi ile ürünü buldum 3 dolar civarı bir ücret ile 10 günde elime ulaştı. İlk önce hoparlörün dış kenarındaki çemberi dikkatlice çıkardım eski körükten kalan parçaları temizledim.

Daha sonra ilk önce iç kenarında başlayarak bali ile yapıştırdım. Burada körüğü tam ortalamak önemli. Daha sonra dış kenarı da yapıştırdım. Ve işlem tamam.

Şu anda eskisinden bile iyi durumda hiç bir cızırtı yok.
