Elvira and the Party Monsters Pinball Restorasyon

Restorasyon

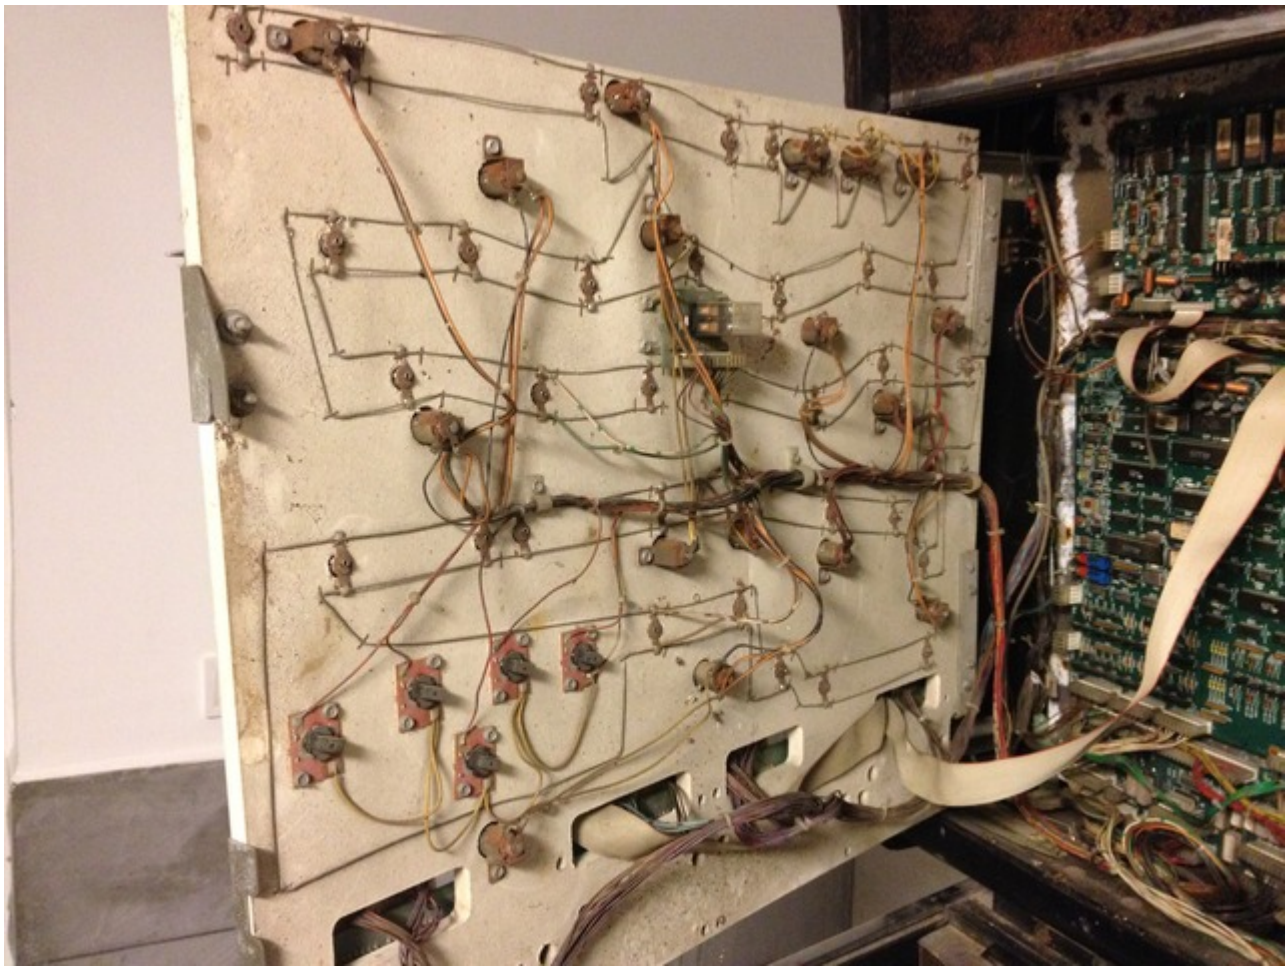
ve her ne kadar oyun alanının altının kalabalık olacağını okuduklarımdan bilsem de gerçek hayatta görünce bir an nefesim kesiliyor. “ha…tiiiir” kelimeleri dökülüyor dudaklarımdan.

Tüm bu kablolar, vidalar ve bunların bağlı olduğu lamba, solenoid vs tüm herşey etiketlenecek ve sökülecek!!! Tam bir çin işkencesi ancak bu aleti tam anlamıyla faal hale getirmek için gerekli bir çalışma. Ayrıca tüm elektromekanik parçalar sağlam bile olsa oyun alanı tahtasının restorasyonu için tüm bu parçaların sökülmesi zaten şart…

Neyse, şoku atlattıktan sonra fiziksel inceleme devam ediyor. Tüm metal aksam pas tutmuş ancak solenoidlerin durumu fena görünmüyor. Yine de aleti elektronik olarak çalıştırıp solenoid testlerini yapmadan neyin sağlam neyin arızalı olduğu belli olmayacak...

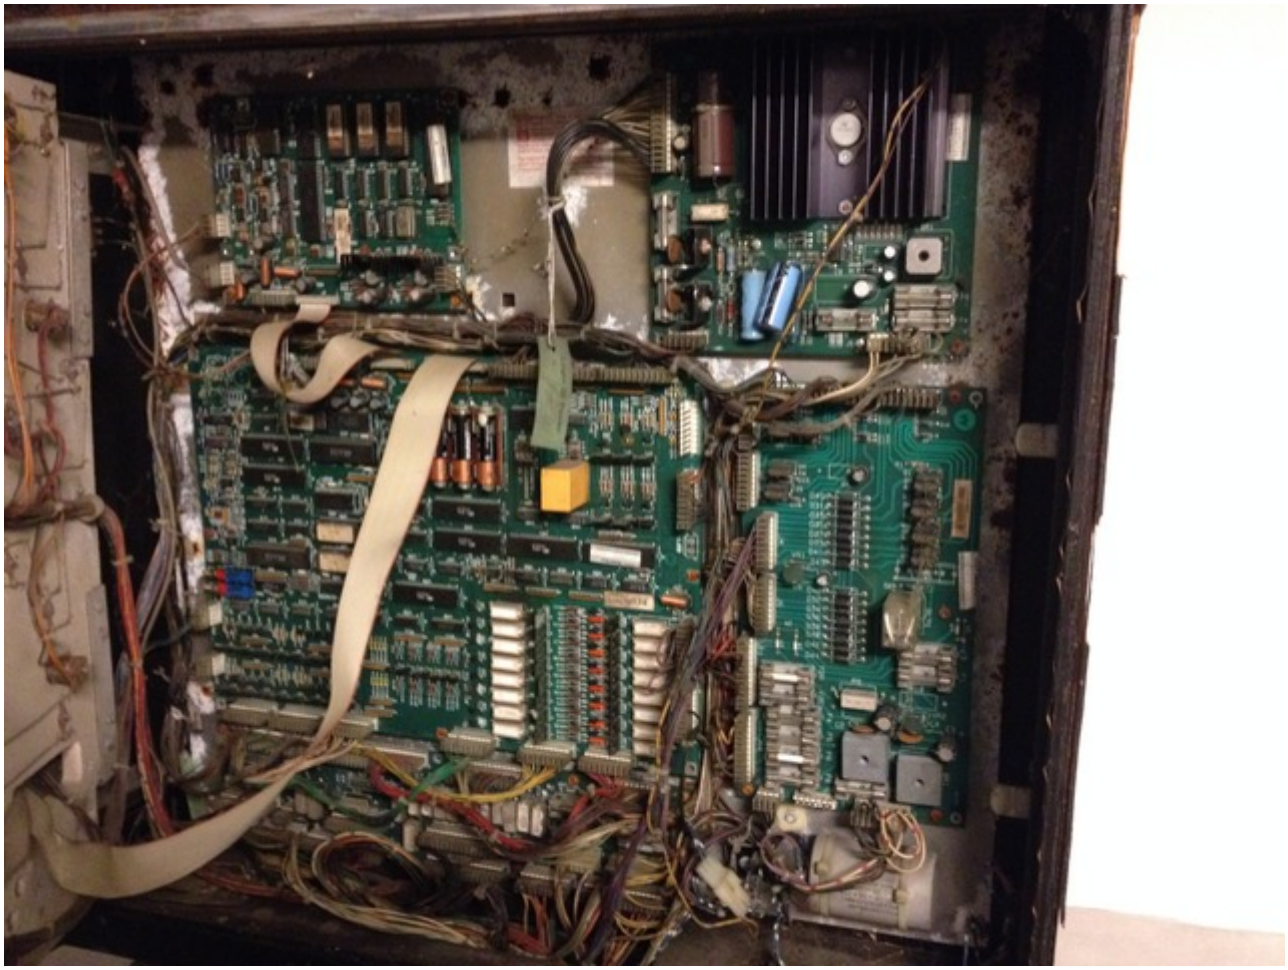
İncelemelere devam ediyoruz... Backbox'ın içindeki elektronik aksama erişebilmek için önündeki lambaların ve LCD göstergelerin monte edildiği ara paneli (insert board) açıyorum...

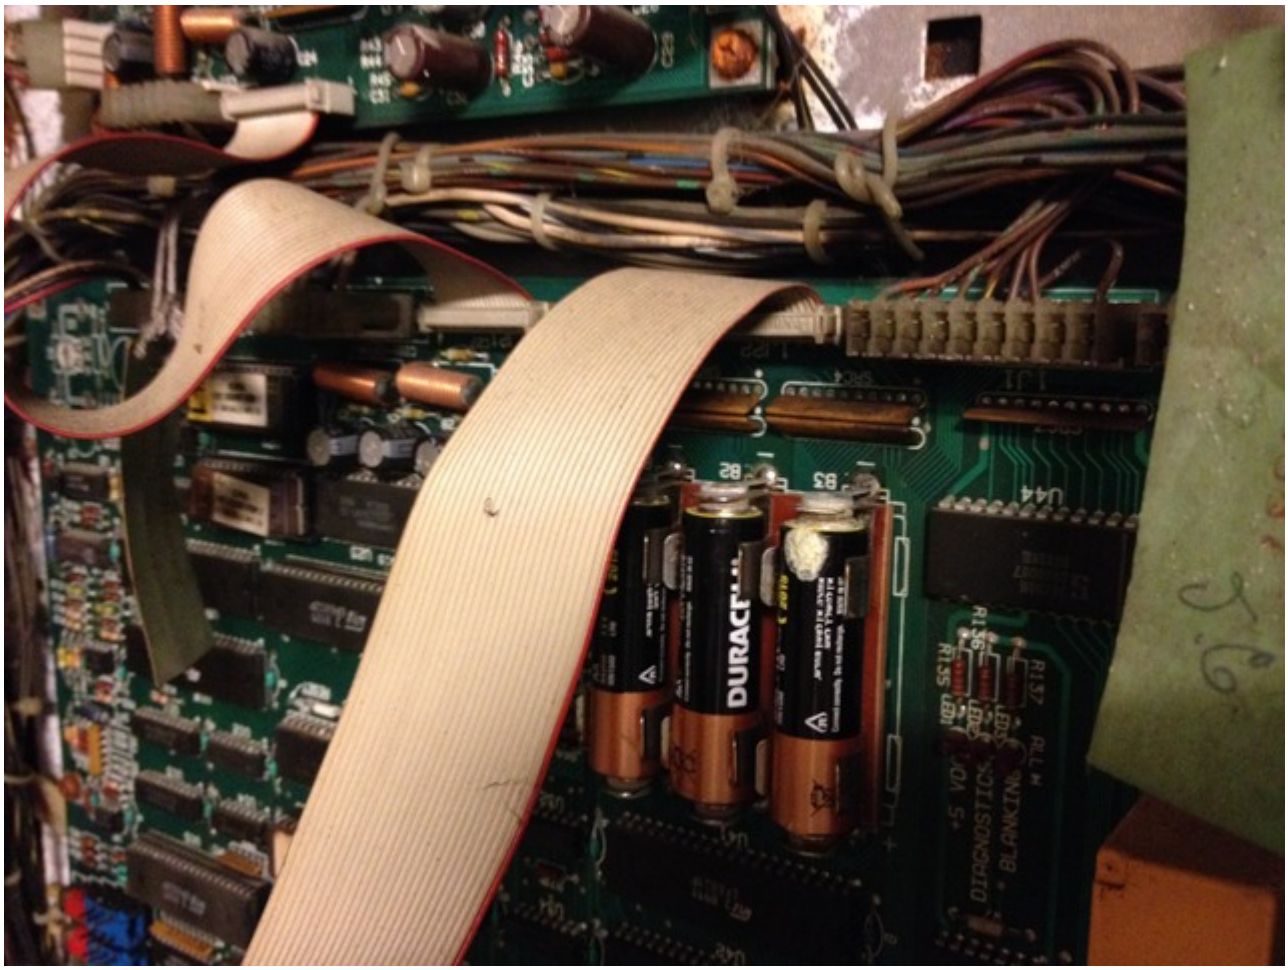
Ve karşımızda Williams System 11B elektronik kartları

Kabloların çokluğu, pas ve pisliğin verdiği şoku atlattıktan sonra göze çarpan arızları incelemeye başlıyorum. Örneğin piller akmış ve umarım arkasındaki devre kartındaki yolları mahvetmeye fırsat bulmamıştır.

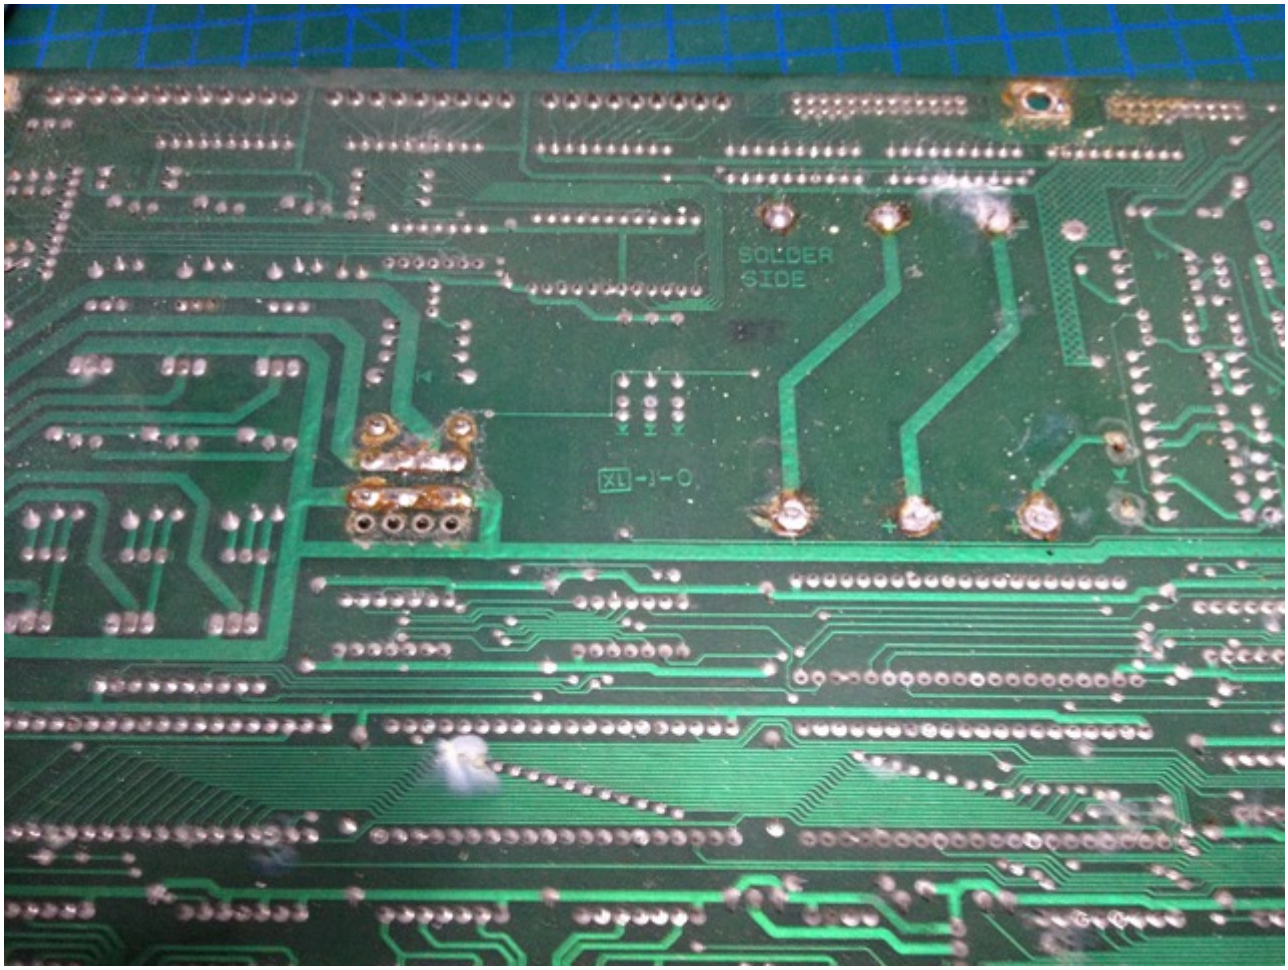
Devre kartı malum pis ve yer yer korozyonlar oluşmaya başlamış...

Elbette ki bir klasik; Banyo

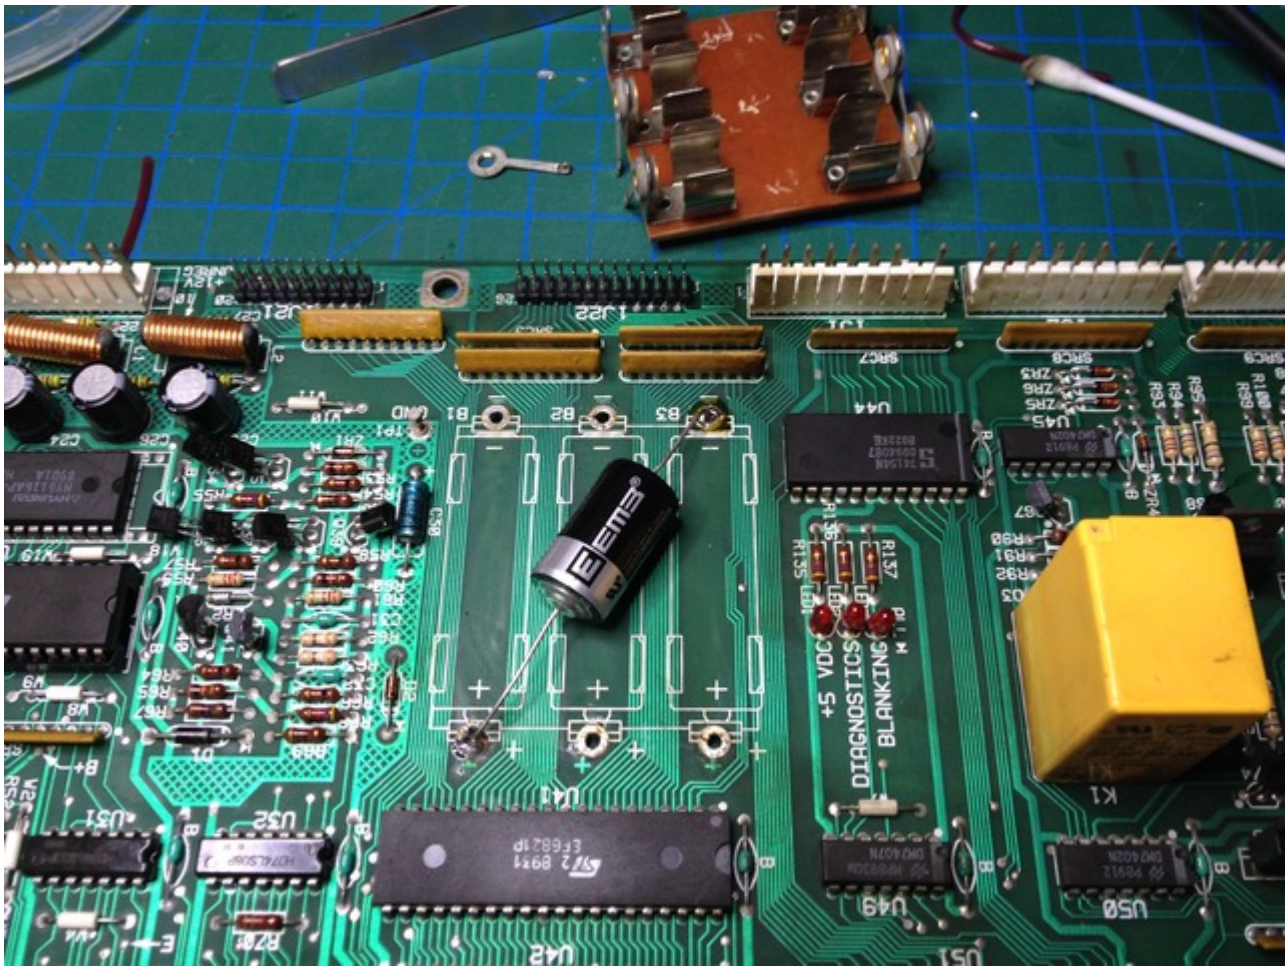
En önemlisi Williams için bir utanç kaynağı olarak nitelendirilen bu rezil pil yatağından (ki korozyondan kontak yerleri yok olmuş) kurtulup ...

Yerine Capcom CPS2 sistemlerinin bataryalarını yenilemek için aldığım 3.6V'luk lityum pillerden takıyorum (Dikkatli gözle TNT amusement videosundaki restore edilmiş Elvira'da da aynı tekniğin uygulandığını görecektir)

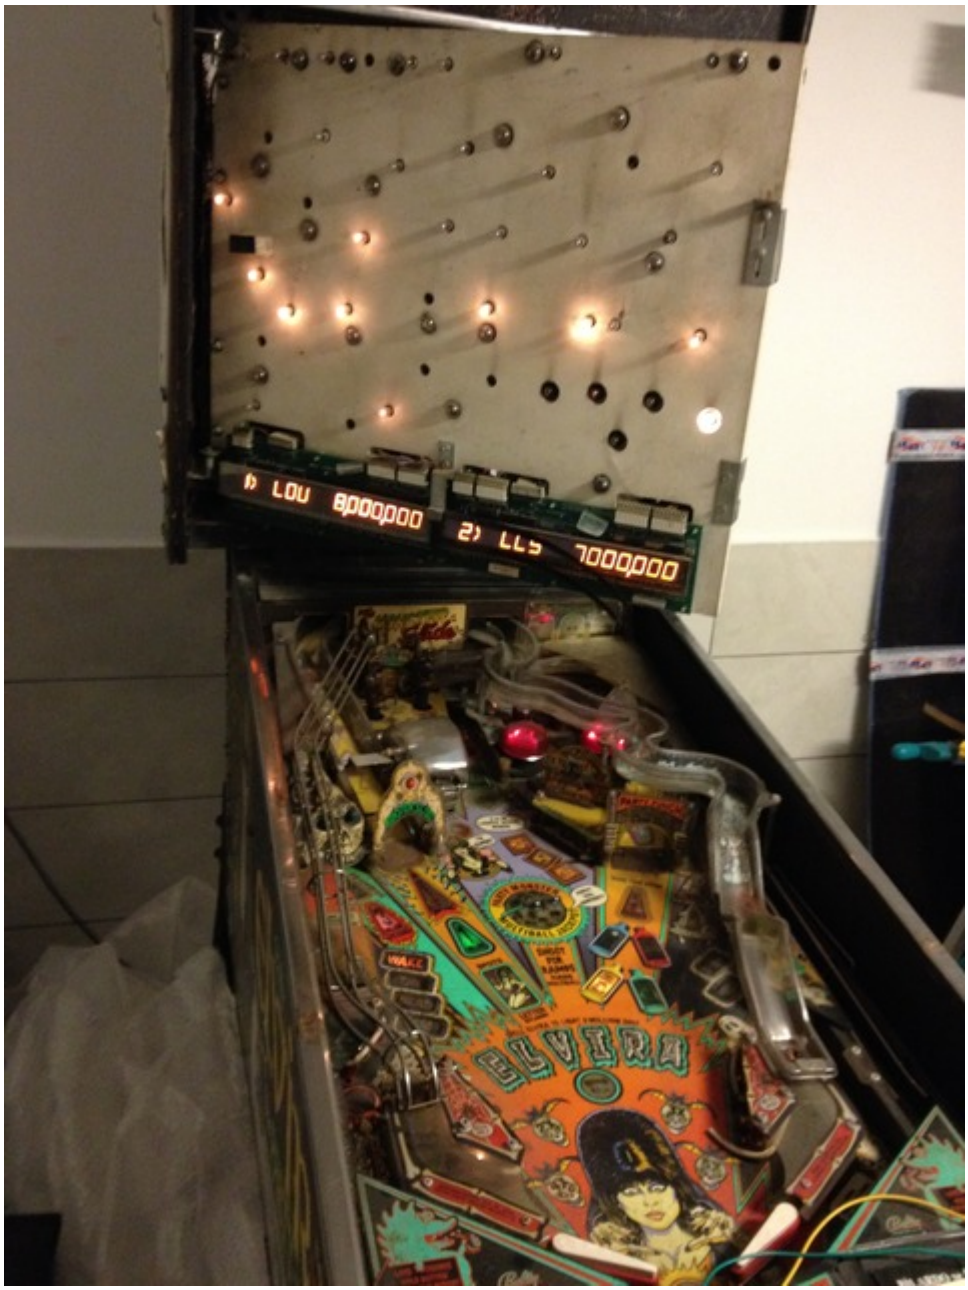
Oyun çalışıyor!!! Üstelik ölü olduğunu sandığım sağ LCD gösterge de çatır çatır çalışıyor (100 dolar'dan yırttık)

Bu haliyle bir çok ışık çalışmıyor sağ flipper ölü sol flipper güçsüz de olsa çalışıyor. İçerde kızım ve arkadaşı arcade oynarken gelen seslere ve ışık gösterisine garaja giriyorlar. Elle top atıp ilk pinball tecrübelerini yaşıyorlar. Acayip etkilendiler (aslında ben de). Bu hurdaya bile hayran kaldılar, “ne zaman bitecek” “ne zaman içeri alacaksın baba” soruları restorasyon için bana ekstra motivasyon sağlıyor

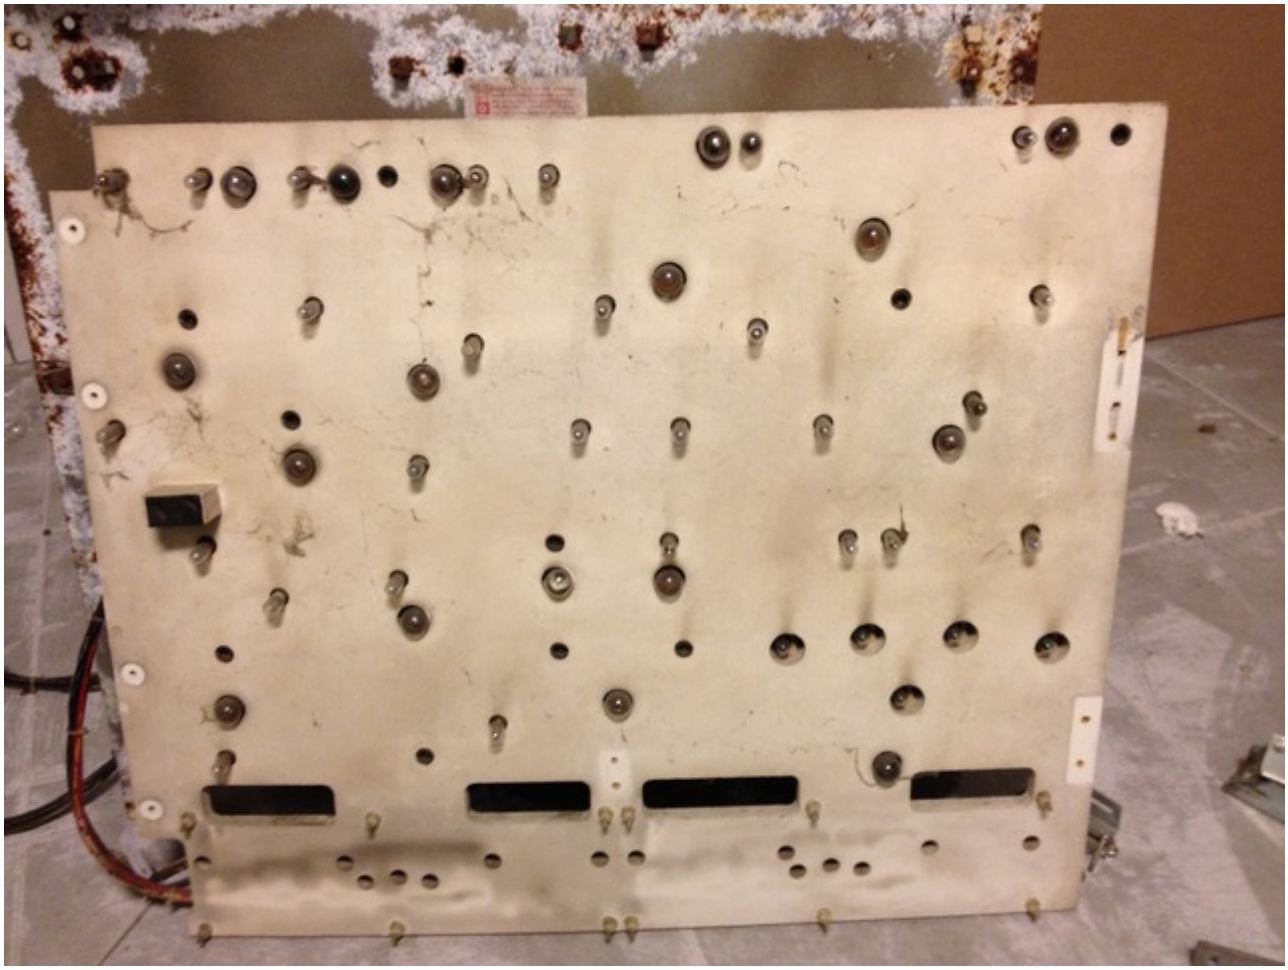
Devre kartlarının monte edildiği metal plaka ortaya çıktı. Pastan oldukça nasibini almış zavallı...

Ve backbox'ın arka tahtası. Bunu kurtarmanın herhangi bir yolu yok. Tamamen çöp olmuş...

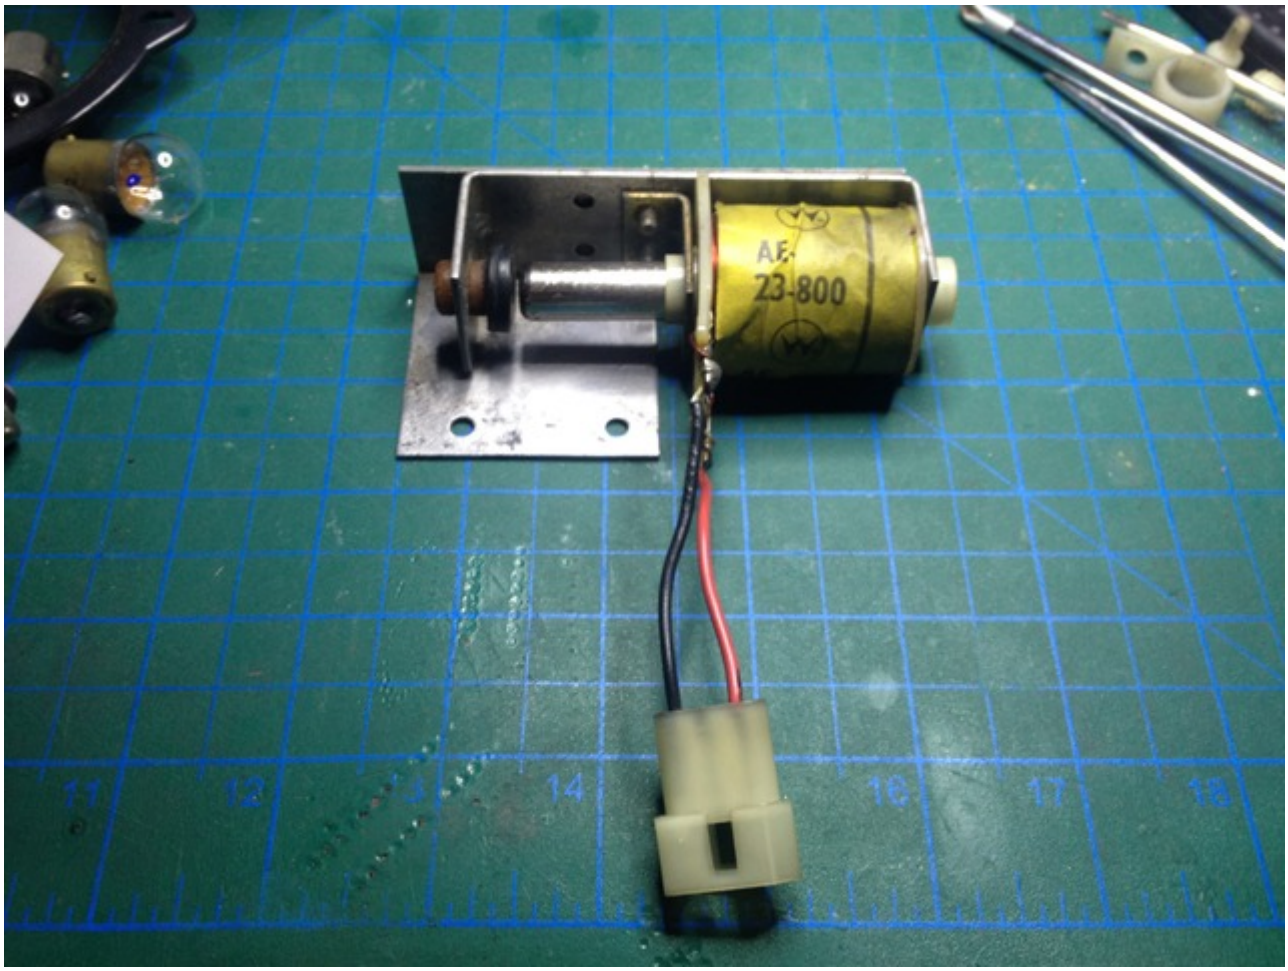
Elimizdeki Knocker'a dönersek durumu oldukça kötü gözüküyor. Tüm aksam paslanmış. Bunu söküp önce paslanmış demir şaseyi sirkede bekletiyorum...

Sonra tel fırça ve sonrasında zımpara ile paslarını temizliyorum.

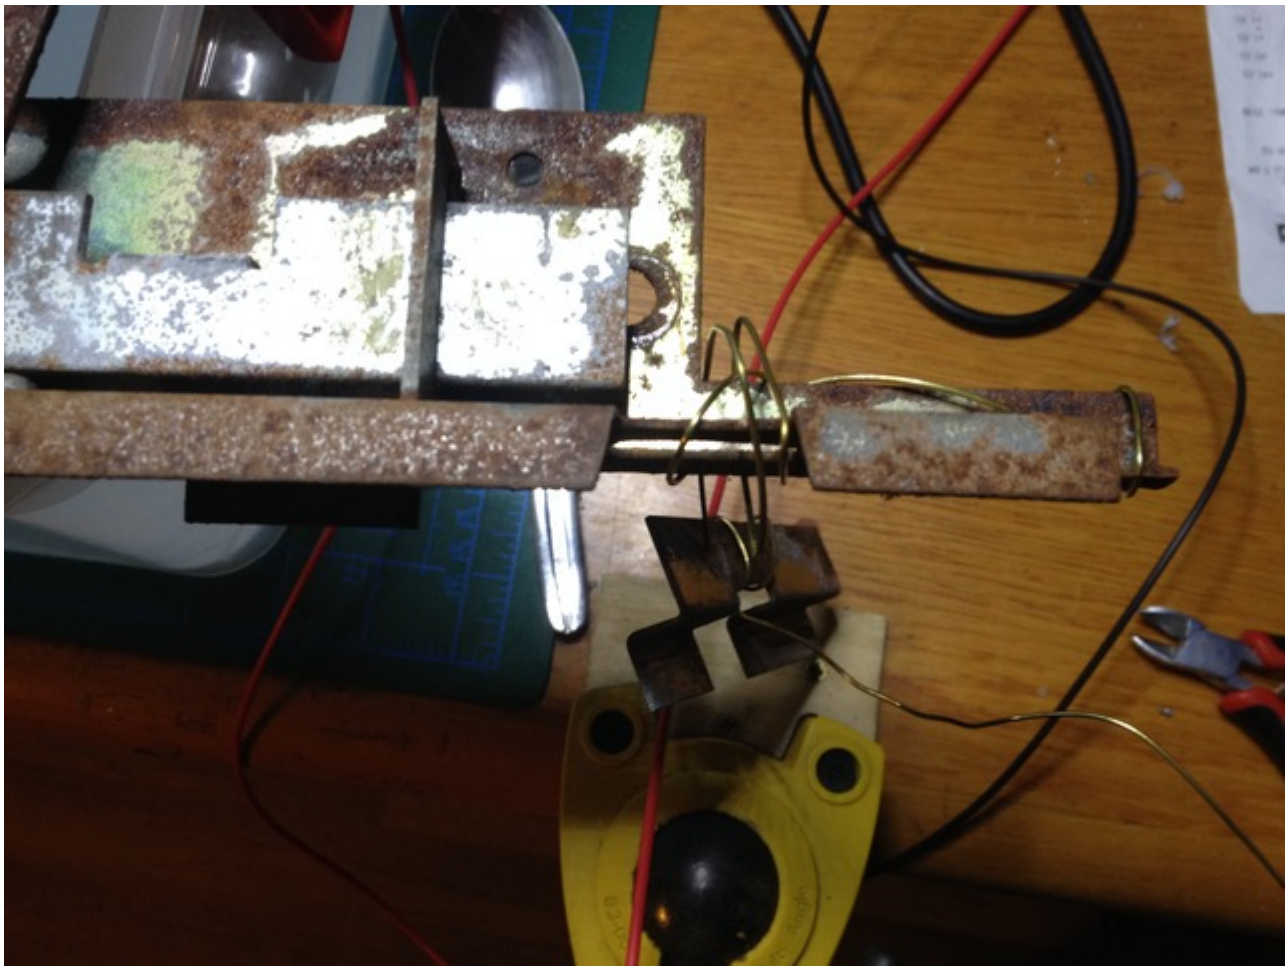
Bu işlem sonunda elektriğin geçmesi için uygun bir elektrolit elde ediyoruz. Paslı parçamız da bu...

Pastan arındırmak istediğimiz parçaları sonra atabileceğimiz (tercihen “sarı” tabir edilen ama her şey olur) ucuz tellerle güç kaynağının negatif kutbuna bağlıyoruz. Bol bol sarın ki paslı kısımlar iletkenliği etkilediğinden tel passız kısımlara da temas edebilsin…

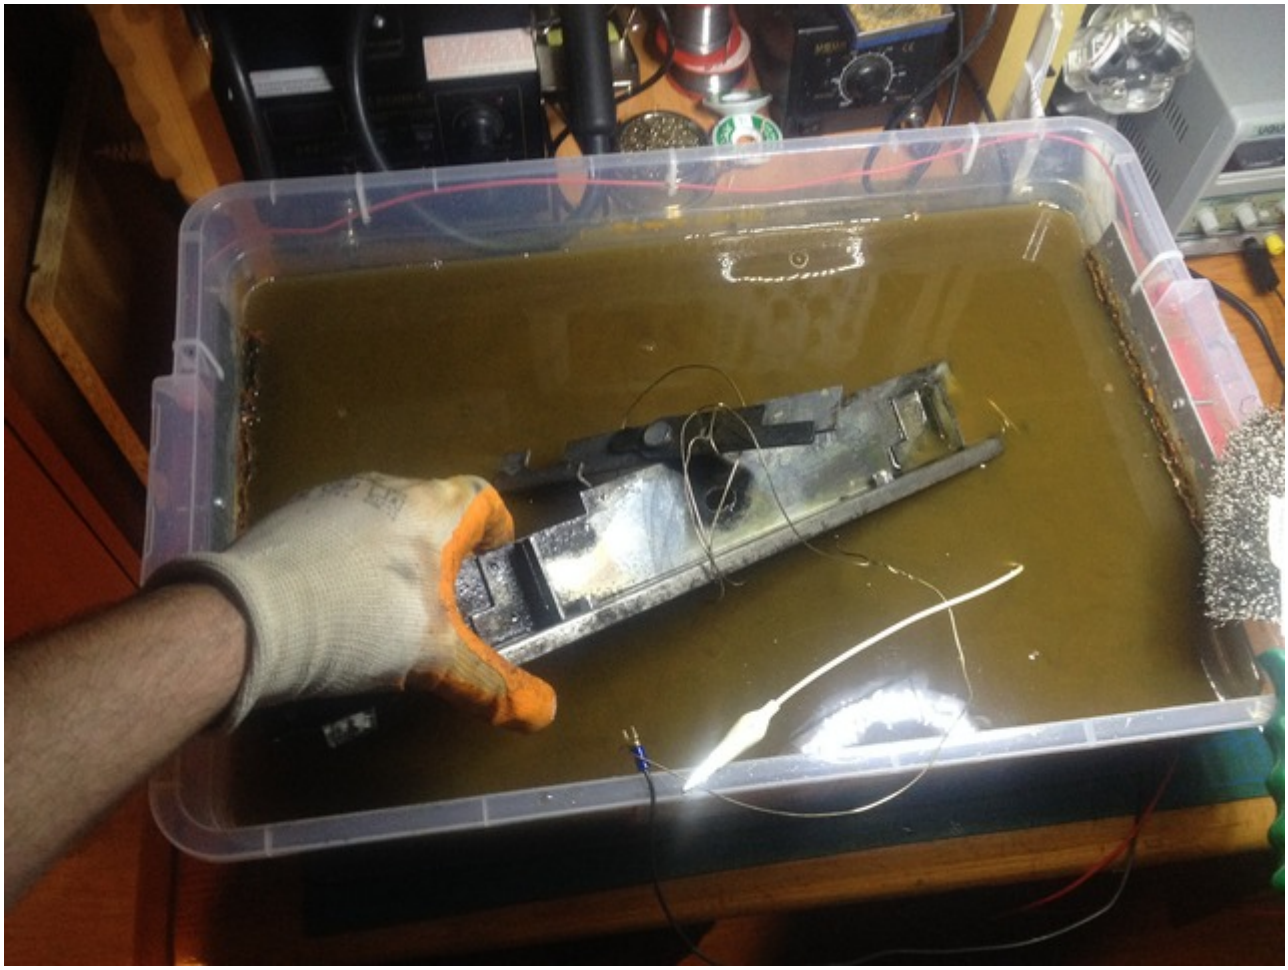
Pas yok oldukça (parça parça döküldü) yerinde bu siyah kremamsı şeyi bıraktı. Sanırım pasın yani demir oksit oluşması ile normalde kullanılan malzemenin içinde olan karbon olabilir. Emin değilim...

Bunu da demir fırça ile temizledikten sonra...

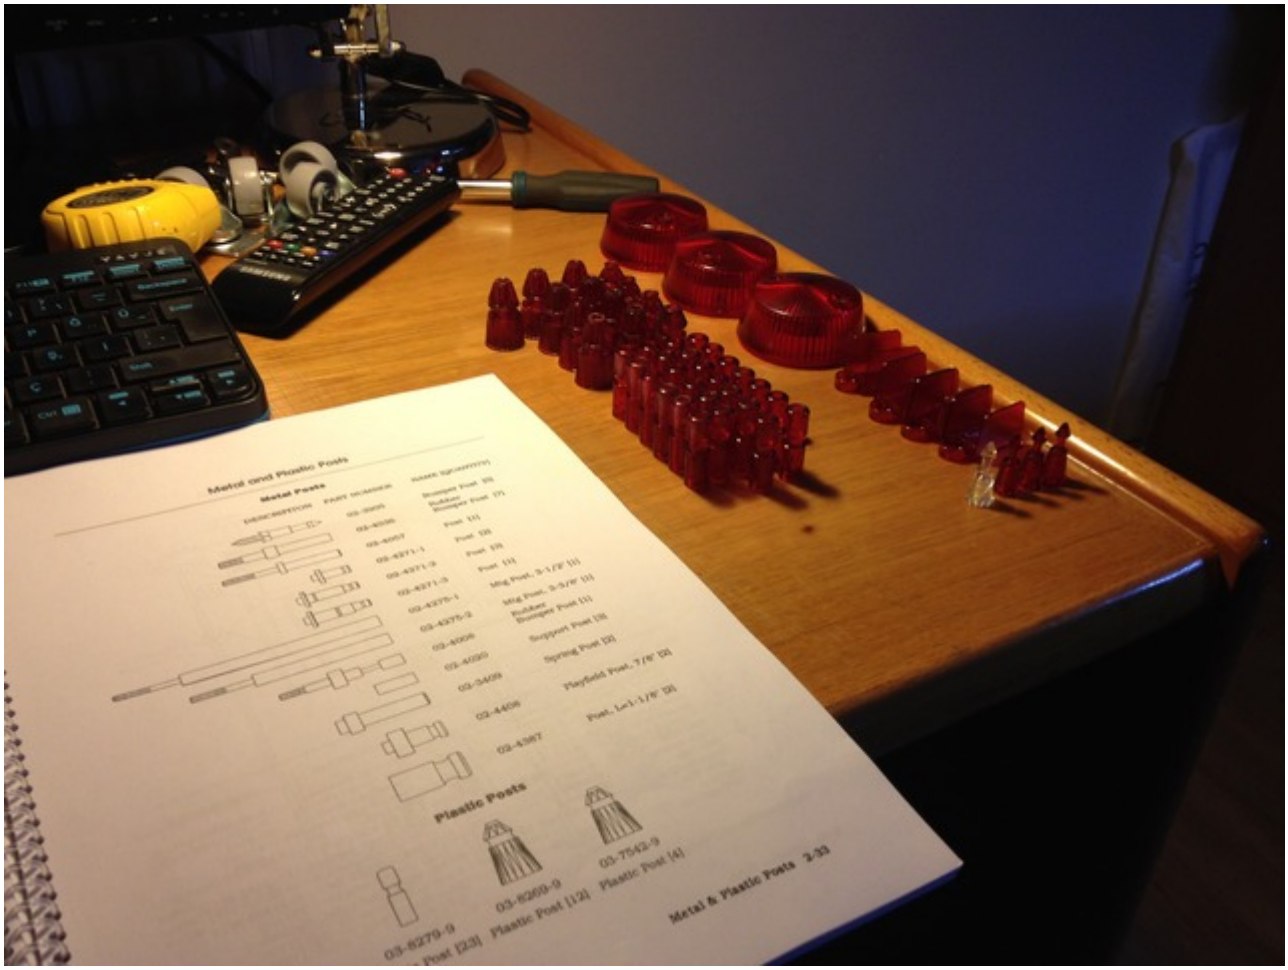
Görünen o ki bu Elvira daha önce baya bi tamirat görmüş (Bazı postlar farklı) ancak yine de bir çok post'un etekleri çatlak/kırık. Malum çelik top geldiğinde bunlara çarpıyor. Ticari kullanımda kimbilir 25 senede kaç defa aynı yere top gelmiştir. Bir çok postun yenisini alışveriş listeme ekliyorum…

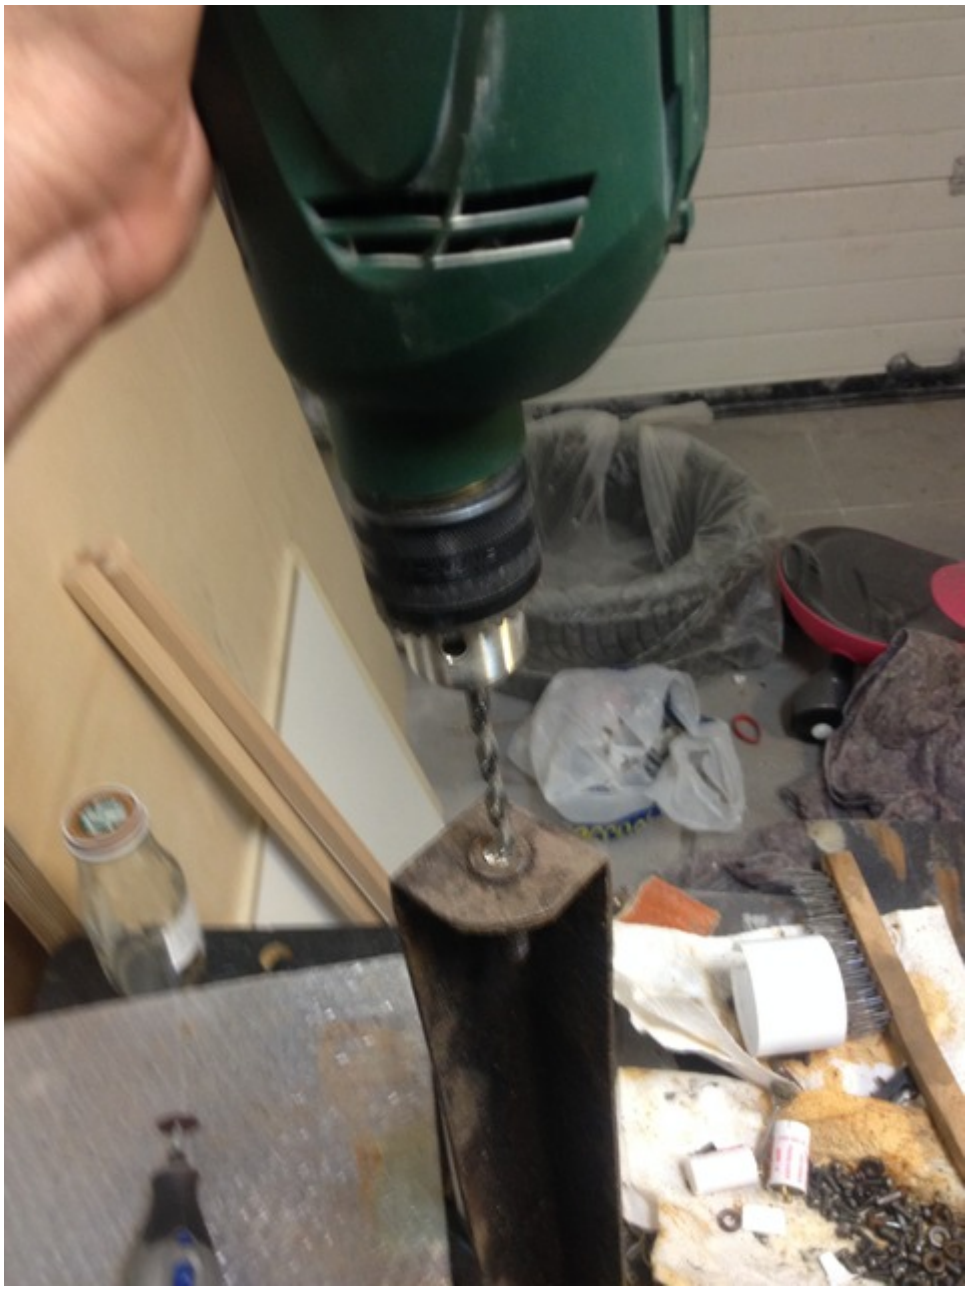
Sonuç? Kesinlikle bir işe yaramamış. İki ingiliz anahtarı ile yapışmış vidaları sökmeye çalışırken vida ortadan ikiye ayrılıyor.

Şimdi bacak yükselticinin kırılan vidasından kurtulmaya çalışmam gerekti bir de Dremel ve kesici disk ile vidayı sıfırdan kesmeyi denedim...

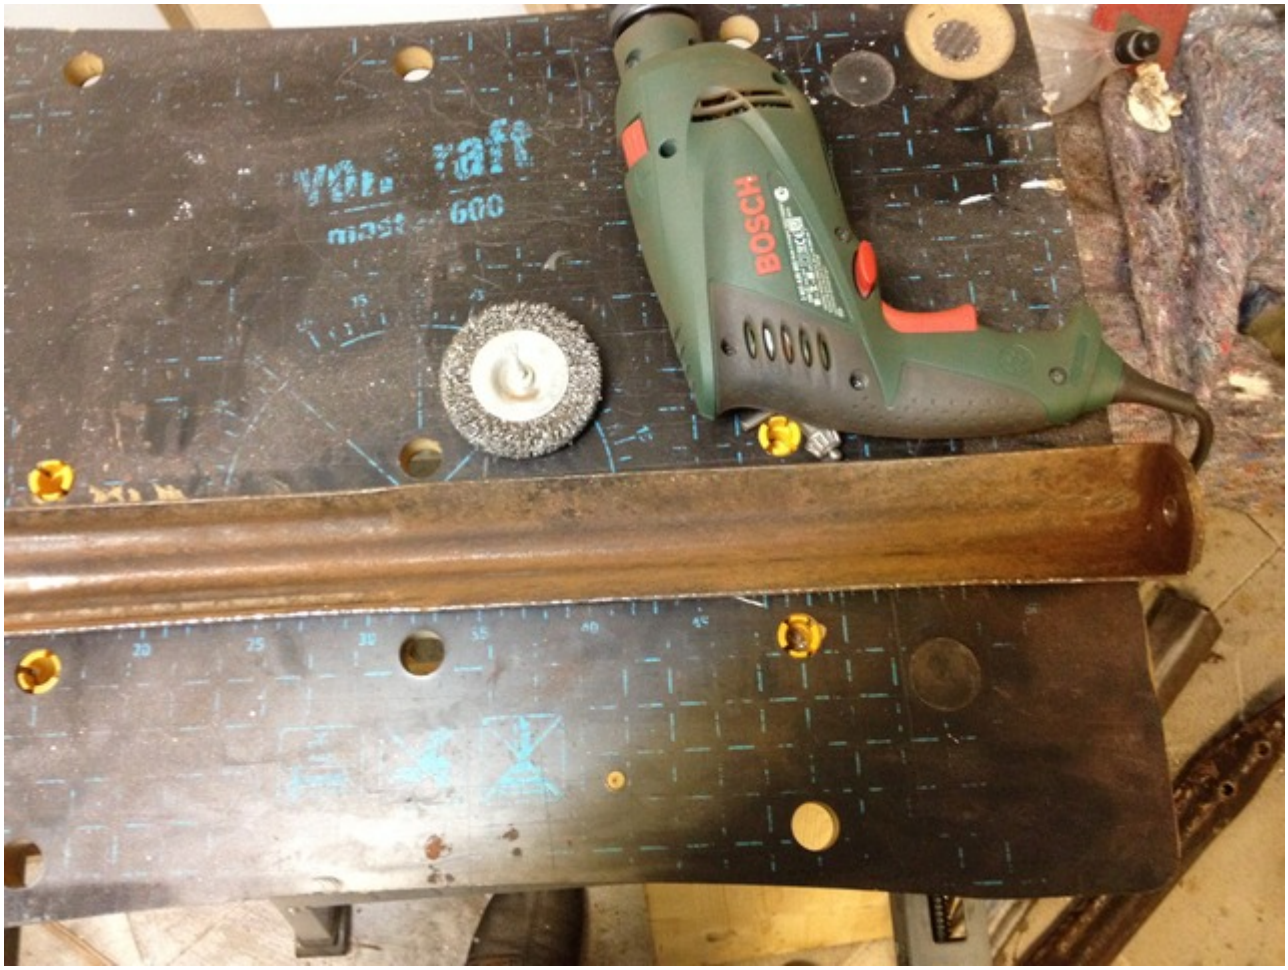
Bir halta yaramadı... Baktım yine zorlanıyorlar, hiç delikte vida sıkışması riskine girmeden diğerlerini de direk kökünden dremel ve kesici disk ile uçurdum.

Bir kaç bacakta yamuk durumlar vardı onları çekiçle düzelttim. Daha sonra, bir dönem boyandığı belli olan bacakların üzerindeki pas ve eski boyalardan kurtulmak için matkap ve metal fırça kullandım...

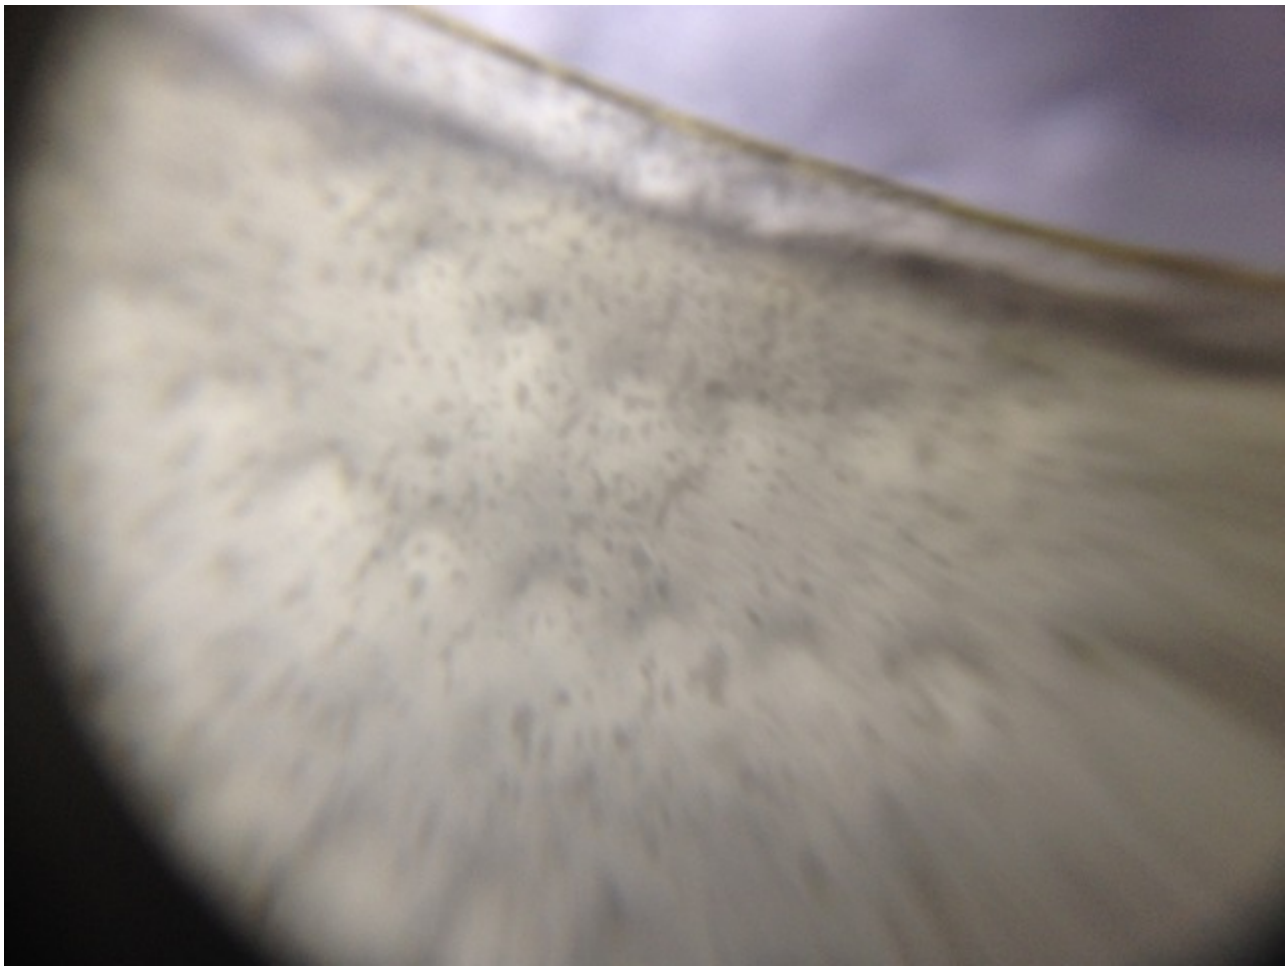
Ancak ne kadar temizlersem temizleyeyim bunların sararmışlığını temizleyemedim.

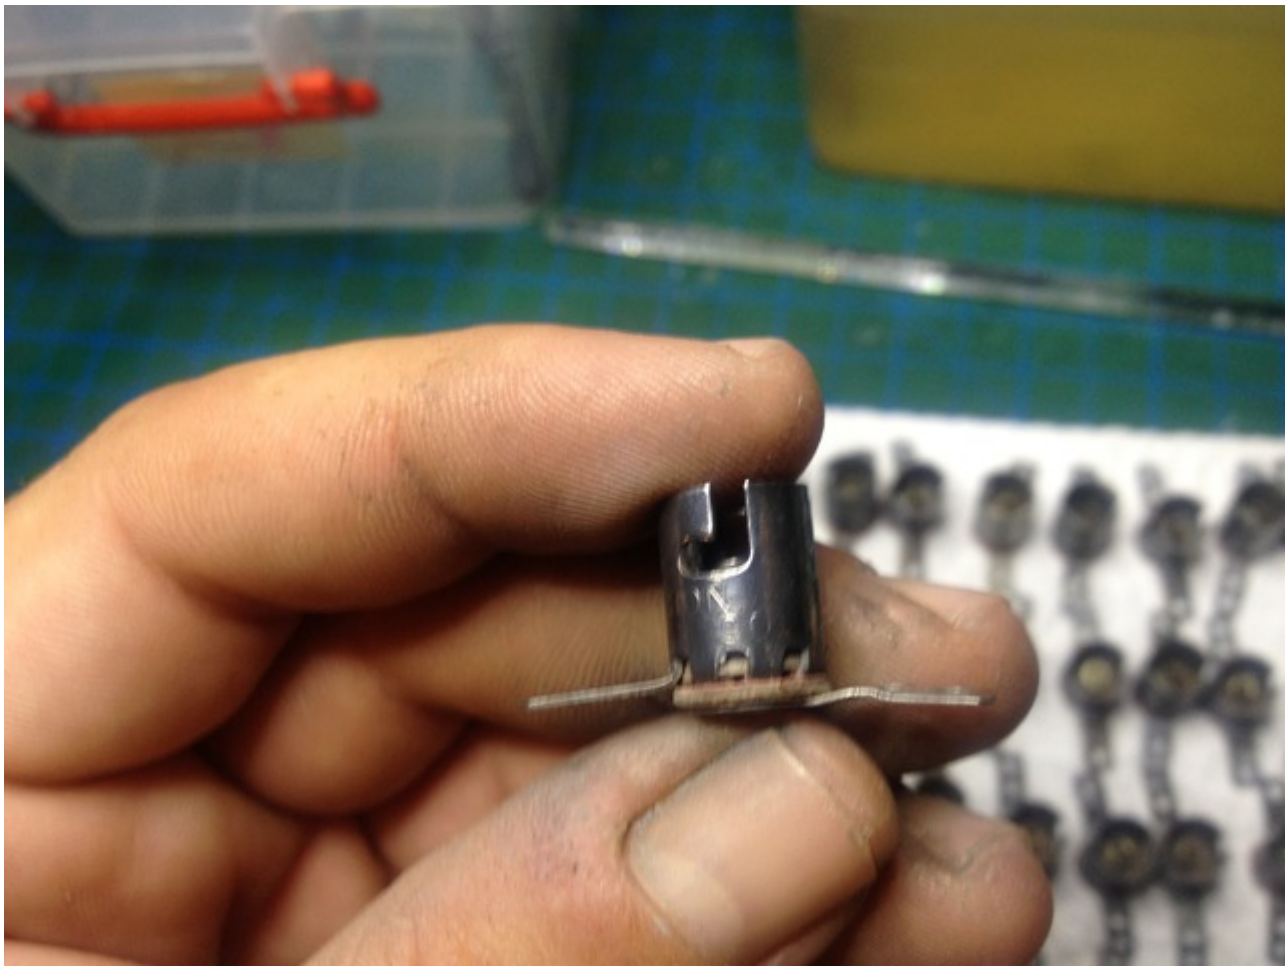
Gördüğünüz gibi bir krom, nikel kaplama gibi parlak değil. Bilakis oldukça mat bir görümü var.

İşlem tamam. Kısım kısım tüm parçaları kaplıyorum (bu ilk denemede 3-5 parça yapmıştım sonra daha büyük kitleler halinde devam ettim) Parçaları ılık suda yıkıyorum ve kurumaya bırakıyorum...

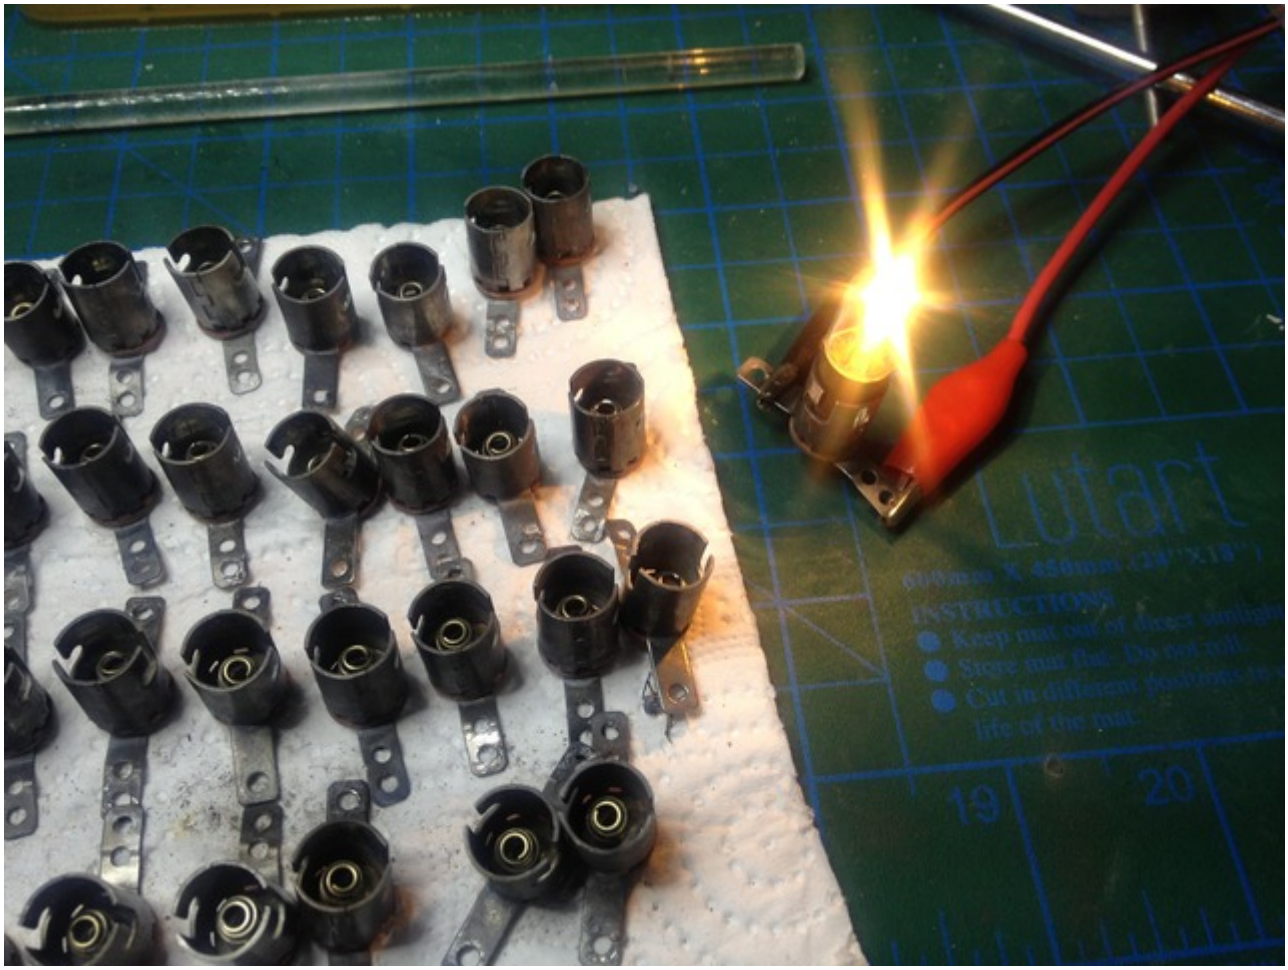
Bu işlemi geçen hafta yapmıştım şimdi tekrardan baktım parçalar paslanmamış. Zaten tamamen çinko kaplanmamış olsa da parça üzerinde yer yer tutunan çinko atomları pas oluşumunu engelleyici (geciktirici diyelim - hiçbir şey sonsuza dek paslanmayı engelleyemez) yeterince iyona sahip olurmuş.

Ama burada amacım kozmetik değil tamamen işlevsellik... Yine de ortalarındaki yaylı kontak noktalarını dremel ve yumuşak pirinç temizleme/parlatma ucuyla temizledim.

Son olarak hepsini tek tek test ediyorum...

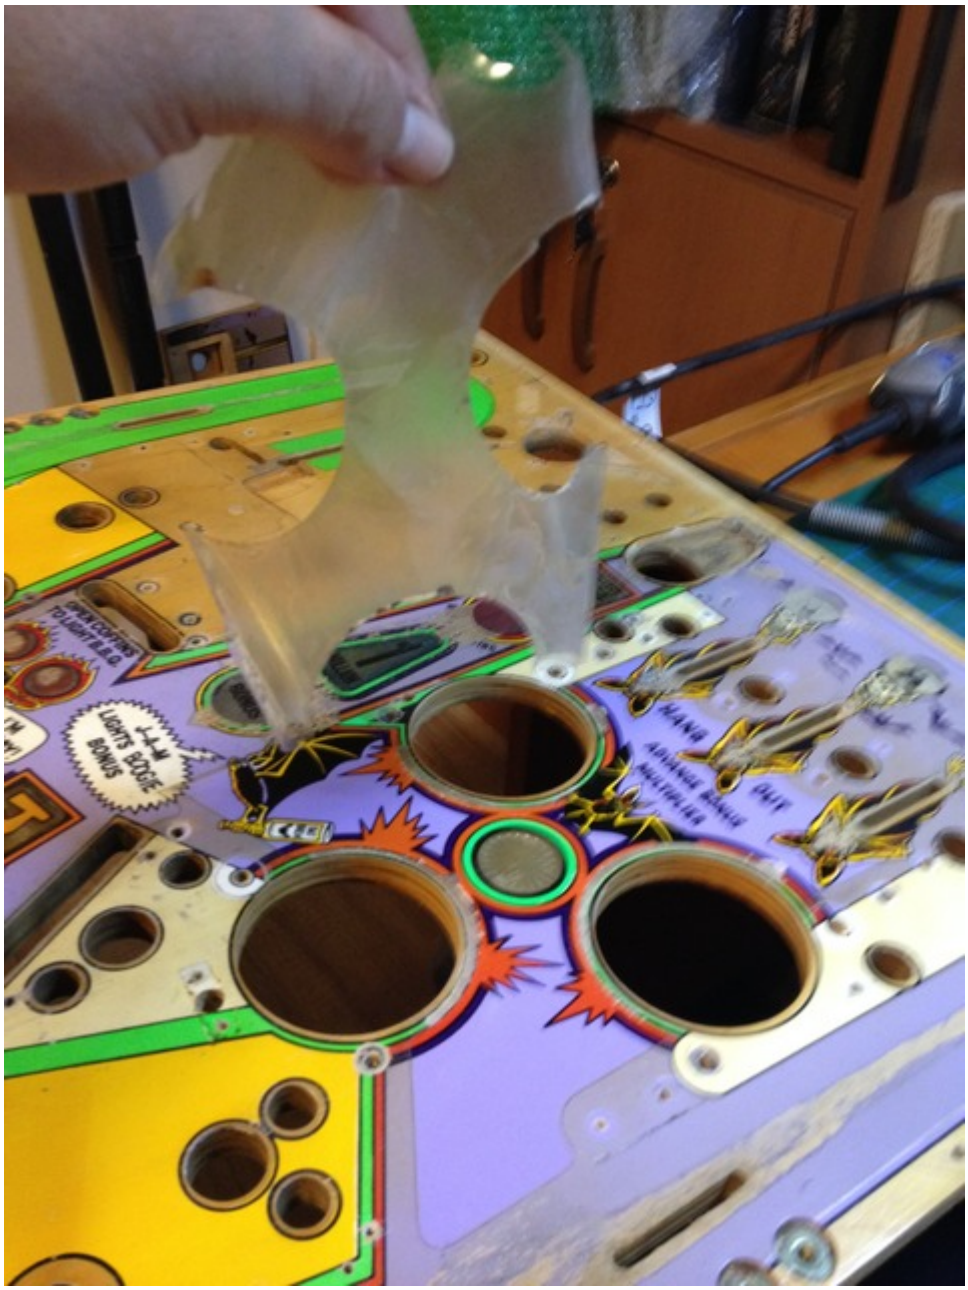
80'lerin sonundaki SS (Solid-State) pinball'lar ile üreticiler oyun alanının yüksek trafikli alanları korumak için “Mylar” (Maylar diye okunuyor) adı verilen, cep telefonlarınızın ekran koruyucu “jelatin” leri gibi bir malzeme kullanmışlar. Bu ince şeffaf plastik malzeme oyun alanının tamamında kullanılmış olsa bu restorasyon çok çabuk sonuca ulaşabilirdi. Ancak ne yazıkki mylar'ın koruduğu oyun alanı kısımlarındaki görseller gayet güzel durumda olmasına rağmen myların kaplanmadığı alanlardaki görseller aşınmış durumda...

Bu görsellerin rötüşlanabilmesi (touch-up) ve sonrasında tüm oyun alanının vernikle kaplanıp korunabilmesi için öncelikle bu eski ve görevini tamamlamış mylar'ın sökülmesi gerekiyor.

Soğutma yöntemi mylar'ı kısım kısım soğutma spreyi ile soğutup altındaki yapışkan malzemenin donmasını sağlamak için kullanılıyormuş. Bu sayede myları yavaş yavaş altındaki boyayı kaldırmadan sökmek mümkün oluyormuş.

Ancak!!! Yabancı forumlarda Williams System11 pinball'larında soğutmak değil sıcak hava tabancası ile ısıtmanın daha verimli sonuçlar ürettiğini okuyorum ve bu yöntemi denemeye karar veriyorum...
