Elvira and the Party Monsters Pinball Restorasyon

Restorasyon

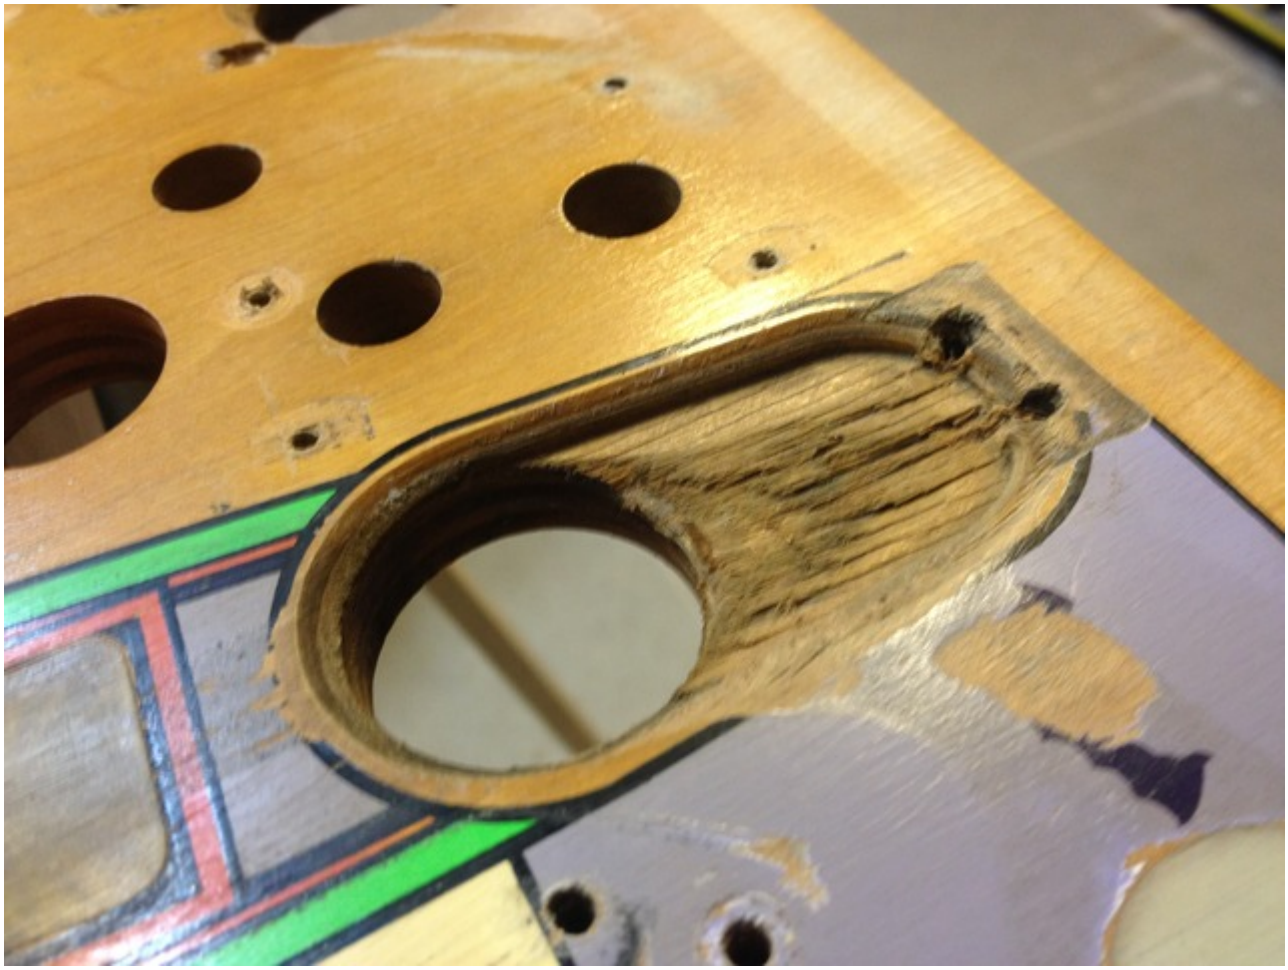
Bu insert'lerin üzerindeki sayılar, yazılar, resimler en önce aşınan şeyler zira üretimde kullanılan baskı mürekkebi bu plastik insert'lere tahtaya yapıştığı gibi yapışamıyormuş. Dolayısıyla bu insertler üzerindeki aşınmış yazıları yenileri (insert decal) ile değiştirmeden önce kazımamız gerekiyor. Bunu da jilet veya maket bıçağı ucuyla dikkatli ve sabırla yapmamız gerekiyor zira bu plastikler oldukça ince ve kırılgan…

Bu insert'lerin üzerindeki yazılar için “insert decal” setleri satılıyor. Bu setlerden bir tane aldım. Ancak onlar mylar benzeri bir malzeme üzerine basılmış. Gayet güzeller ancak “pinball babaları” bunların yerine “water decal” tabir edilen sulu çıkartma malzemesini tavsiye ediyorlar. Water decal çok ince olduğundan oyun alanında çıkıntılık yapmıyor. Ayrıca bu ince plastik çıkartmalar üzerine vernik atıldıktan sonra zamanla kendini koyverebiliyormuş. Bu sebeple plastik insert'ün üzerinde hava kabarcığı gibi baloncuklar oluşabiliyormuş. Bu insert decal setini scan edip water decal kağıdına baskı almayı planlıyorum ama o işe henüz karar vermedim…

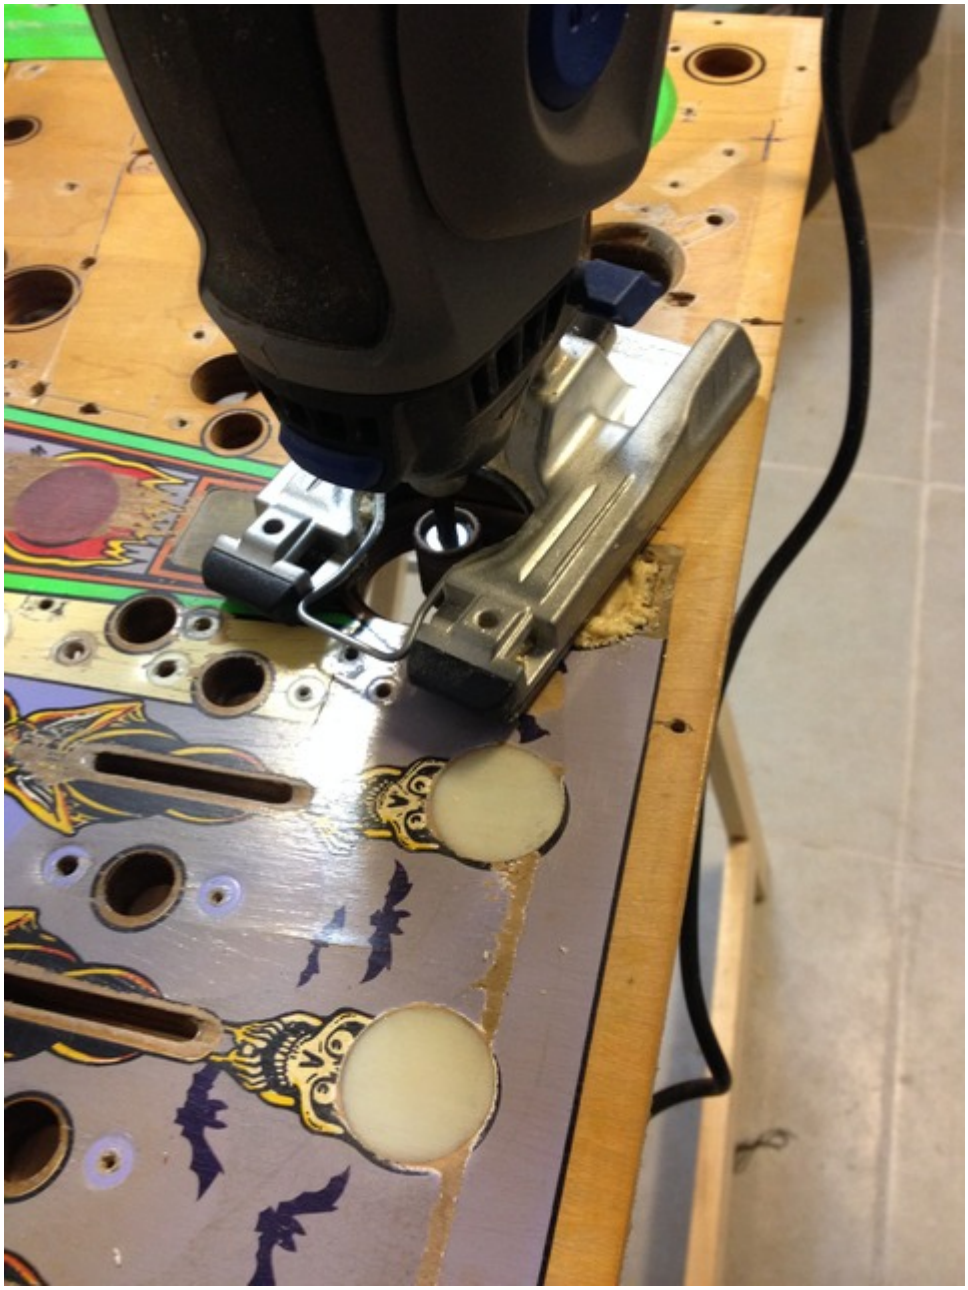
Rötüşlama işlerine başlamadan önceki son aşama oyun alanının yıpranmış kısımlarının tamir edilmesi işlemi. Oyun alanının bazı kısımları var ki ağır çelik pinball topunun sayısız darbeleri ile neredeyse parçalanma seviyesinde yıpranıyor. Bunlar genelde hemen hemen tüm pinball'larda aynı yerler oluyormuş. Bendeki Elvira'da da durum pek farklı değil… Topu ilk oyun alanına yolladığınız “ball shooter” kısmı…

ve topun bir rampadan oyun alanına geri düştüğü bu delik...

İşe önce ball shooter alanından başlıyorum. Buradaki yok olmuş tahtanın yerine “suni tahta” imal edeceğiz. Bunun için önce eski projelerden elimde kalan aluminyum plakaları kesip bükerek kalıplar hazırladım.

Hazırladığım malzemeyi kalıba döküyorum.

Yarım saat sonra bu kabaran malzemeye hem daha sonraki zımpara işleminde kolaylık sağlaması için hem de biraz sıkıştırıp sert bir form alması için bir pinball topunun yardımı ile biraz şekil veriyorum.

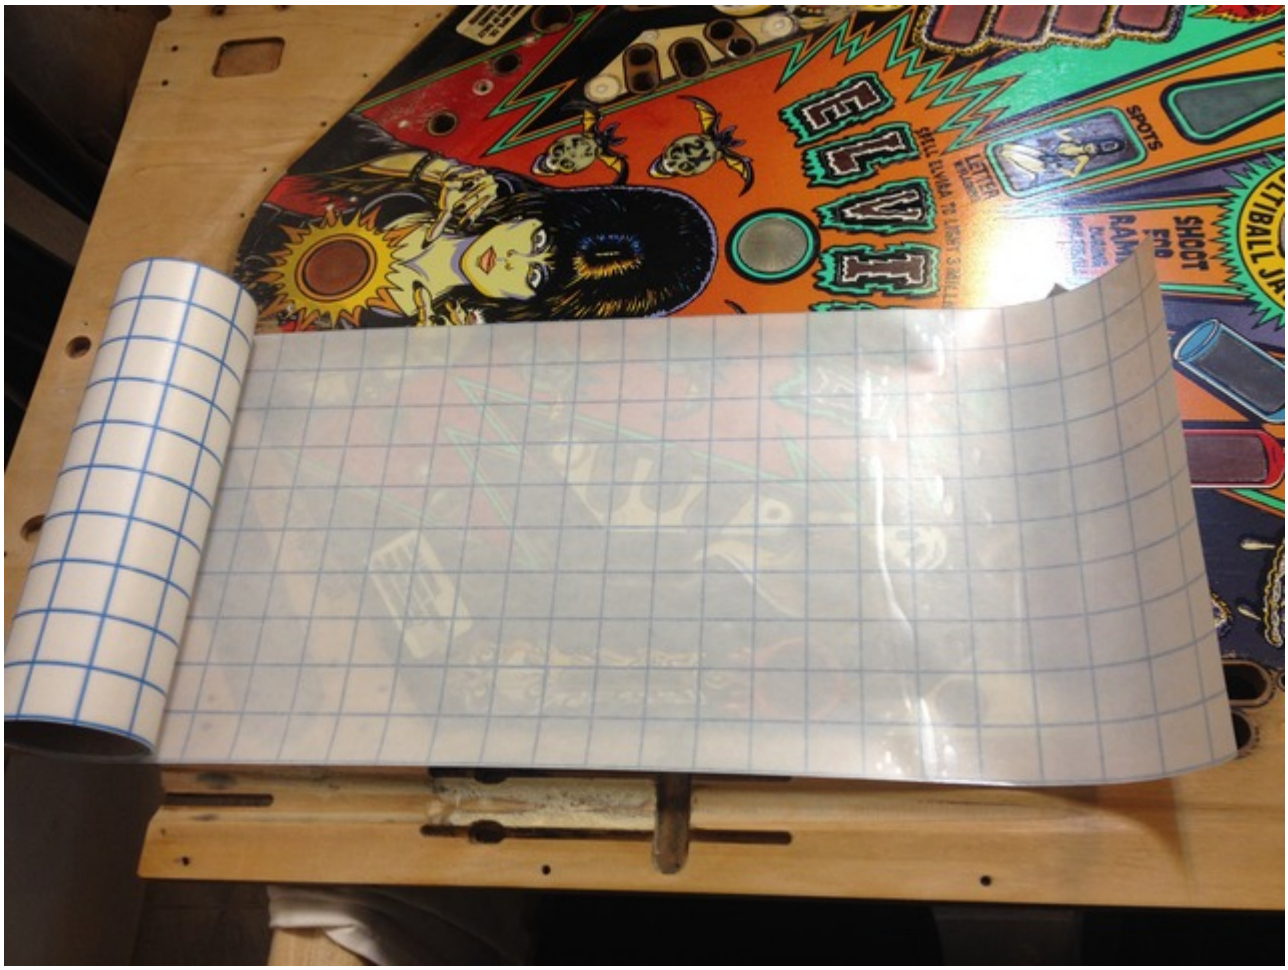
Bendeki bazı yerlerin durumu pek retro tarzına benzemediği gibi aslında çirkin bir görünümü var. O yüzden işe en yıpranmış yerden başlıyorum; mylar'ın korumadığı topun dönüş yollarından en yoğun olan yer...

Önce bu bölgenin büyük tek renk alanlarını (siyah olan) boyayacağım. Ancak bunu münük bir fırça ile yapmak hem zor hem de fırça izi bırakacağından bu tür alanları boyamak için airbrush kullanacağım.

Airbrush ile kısmi alanları diğer renkli komşu bölgeleri kirletmeden boyamak için önce “maskeleme” yapmanız lazım. Ancak airbrush ile güzel sonuç almak istiyorsanız maskelemeyi yapı marketlerde badana boya yapmak için kullanılan sıradan kağıt maskeleme bandı ile değil airbrush işi için özel maskeleme filmi kullanmanız lazım. Buna “frisket” deniyor.

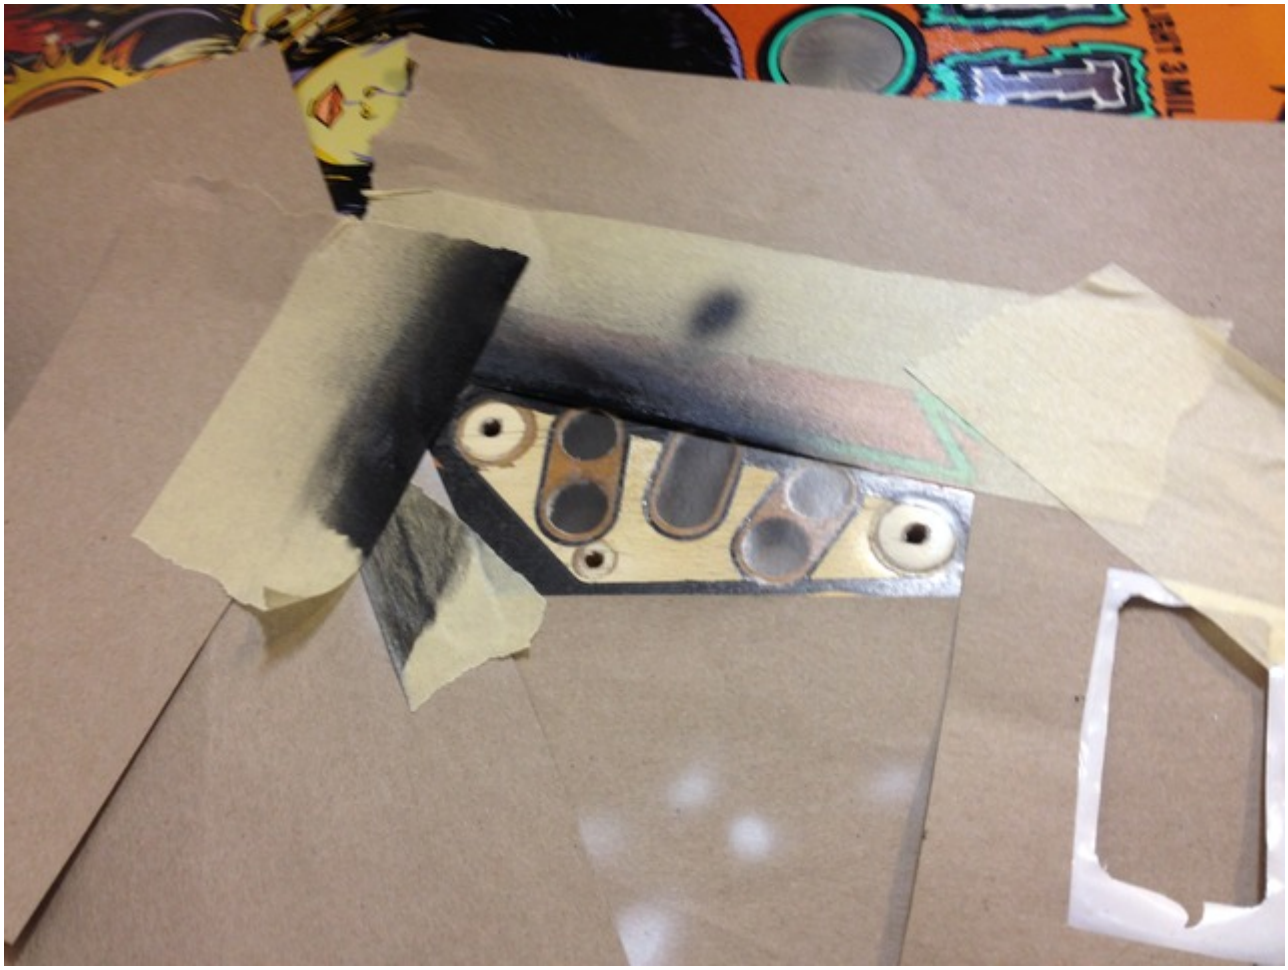
Şimdi sıra yıpranmış diğer detay alanlarda. Bu bölgede yıpranmış olan alanlar siyah ve beyaz kısımlar. Bir de tabii güzelim grafikler. Grafikler (hayalet, kurukafa, konuşma baloncuğu vs) basitçe rötüşlanarak kurtarılma noktasını çoktan geçmiş durumda. Bu yüzden bu alanlarda waterslide decal kullanacağım (maketçiler bilir - sulu çıkartma olarak da bilinir). Ancak waterslide decal kullanabilmem için beyaz bir arkaplan zemine ihtiyacım var zira elimde şeffaf olan waterslide var ve “beyaz” basan bir printer olan baskı merkezi bilmiyorum Görsellerdeki beyaz alanlar bildiğiniz üzere basılmaz (kağıt zaten beyaz ya hesabı).

Neyse, yıpranmış hatta sararmış beyaz alanları yine aynı şekilde maskeliyorum...

Ve aynı şekilde airbrush ile boyayıp kurutuyorum.

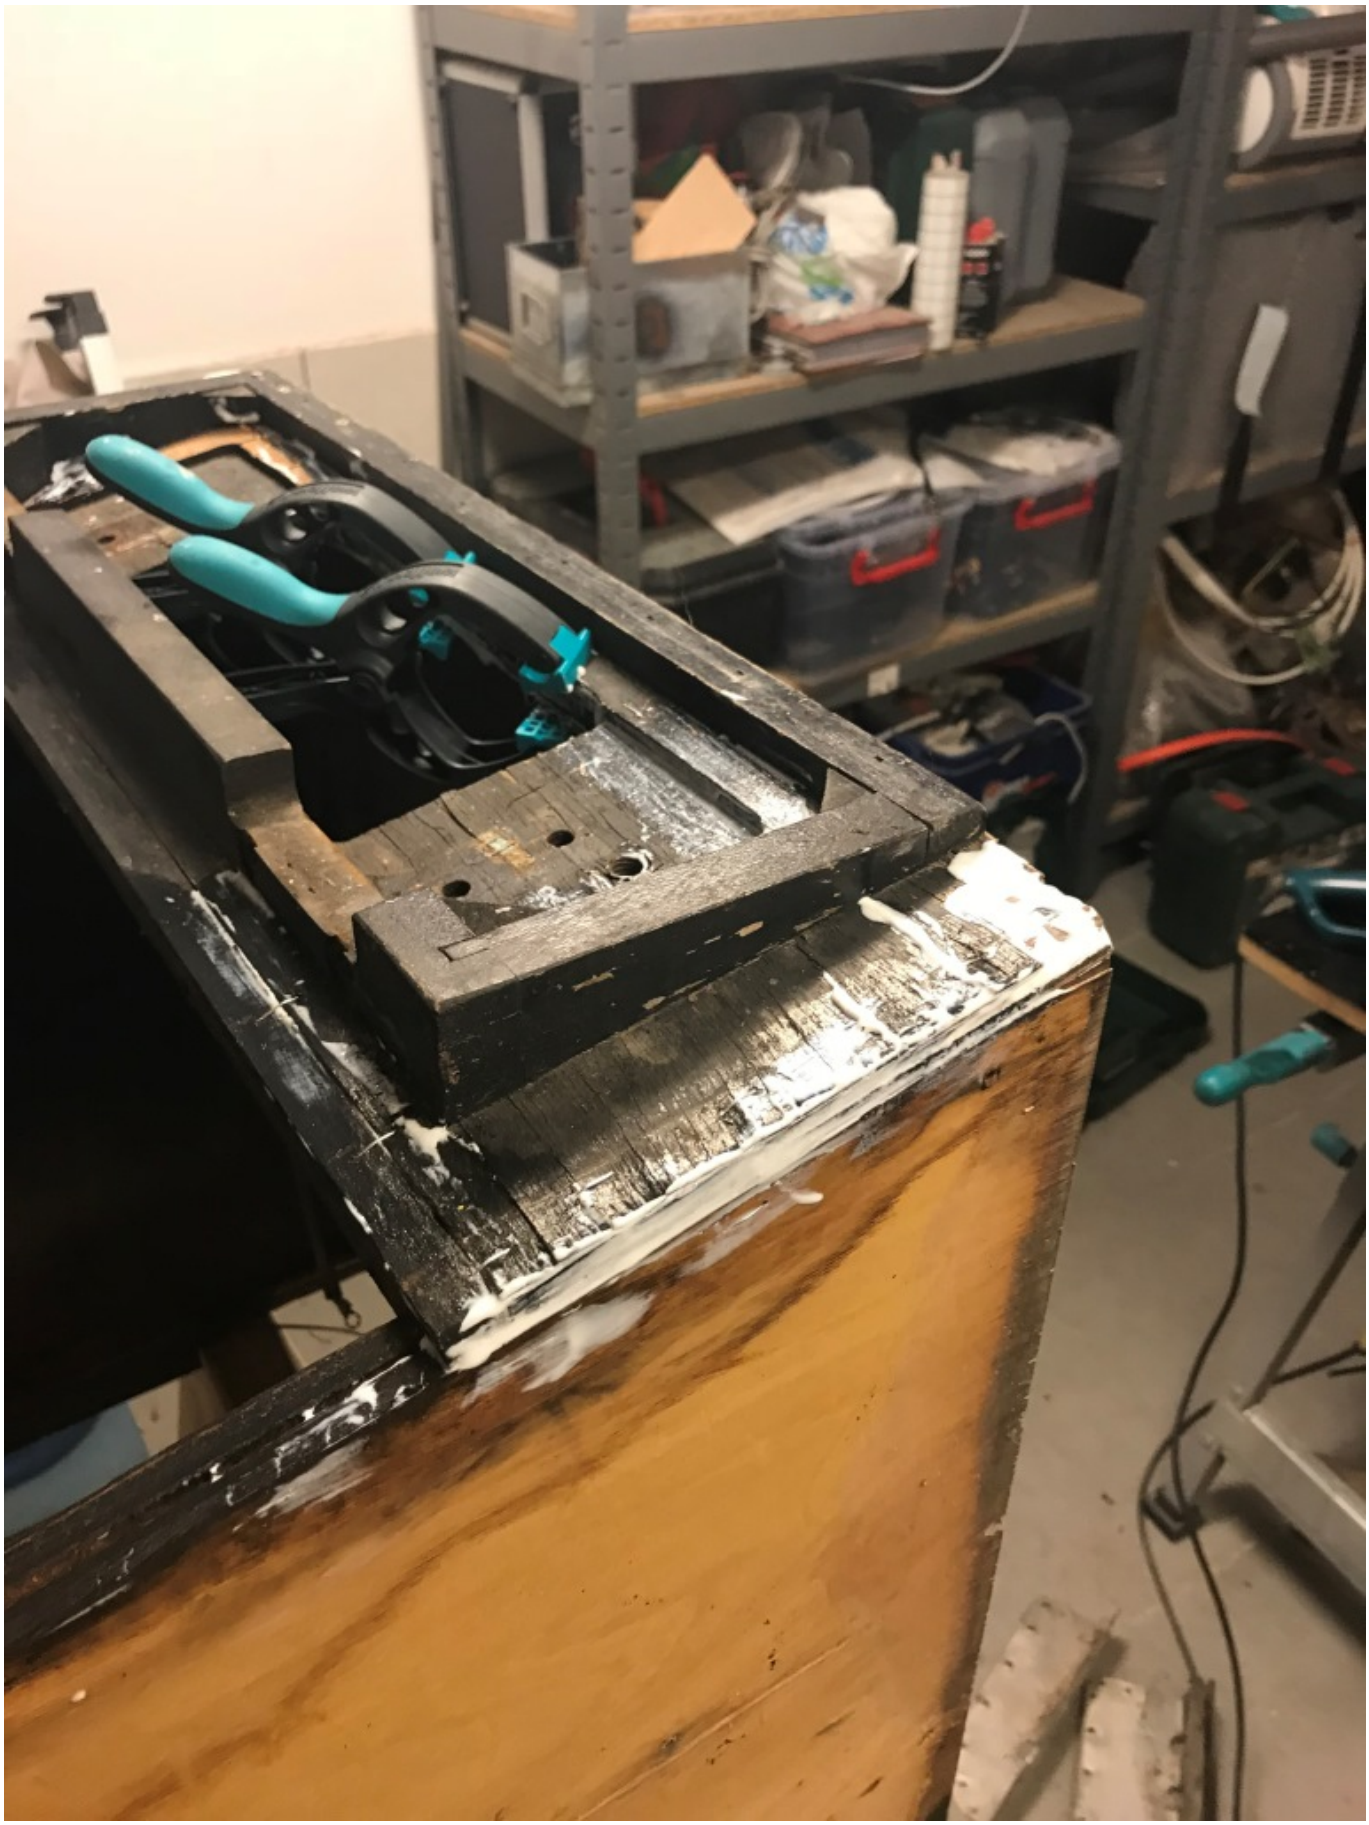
Buradaki hasarlar daha vahim... Bir defa kabinin alt kısmı ben aldığımda tamamen çürümüş durumdaydı, ona geleceğim ilerleyen bölümlerde. Ama kabinin alt kenarları da rutubet ve çürümeden

Özellikle yıpranmış köşelerde de bolca tutkal kullanarak dolgu yapıyorum zira tutkal buralarda macundan daha sağlam bir dolgu malzemesi oluyor...

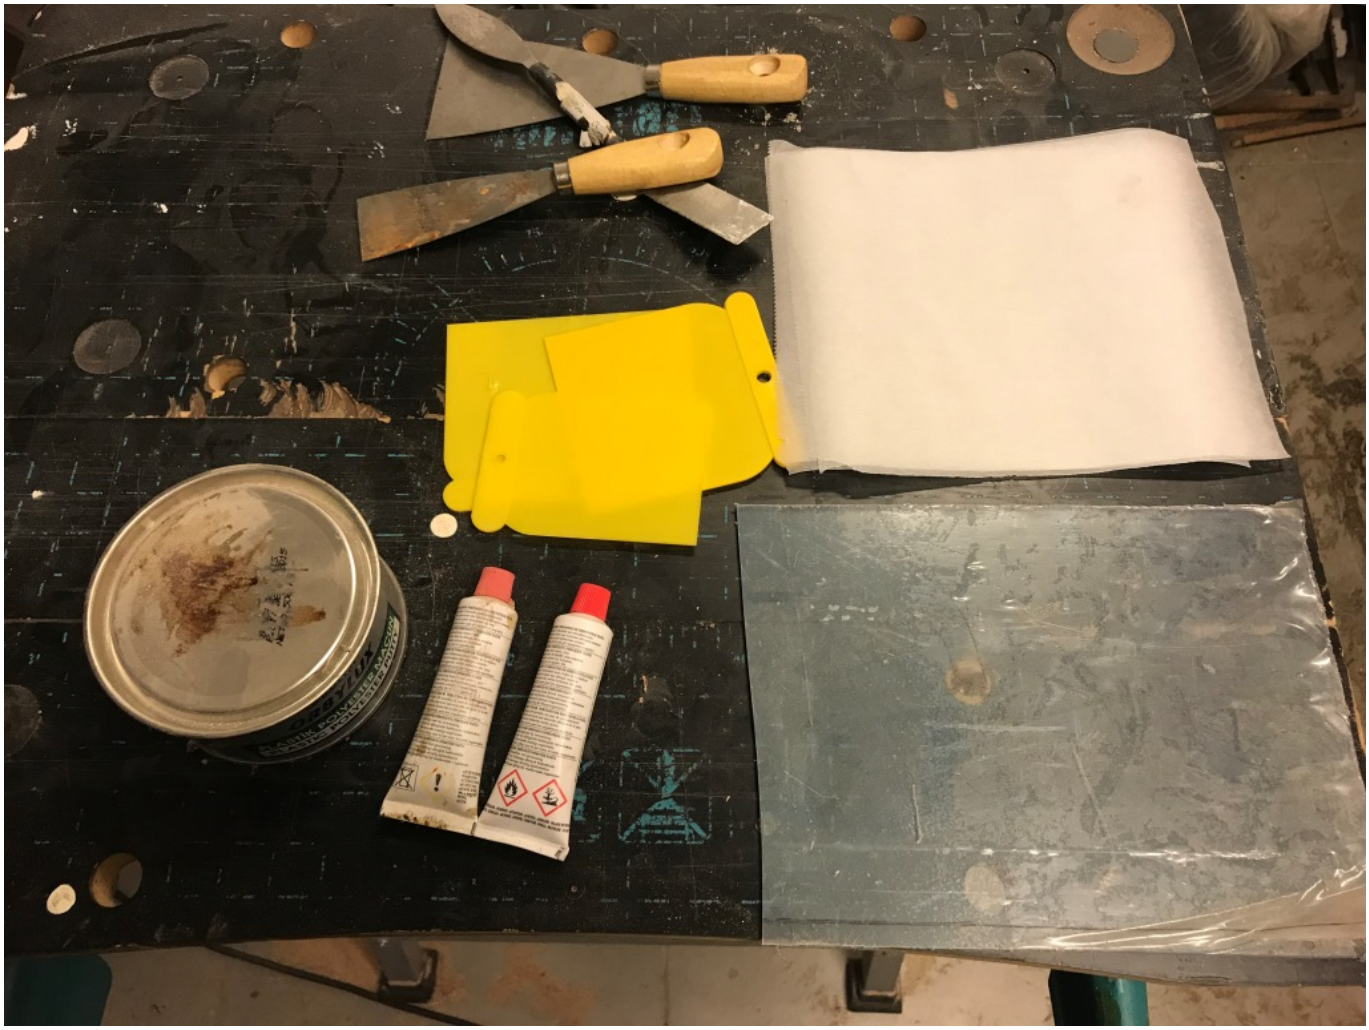
Ancak tabii ki tepeleri zımparaladık ama çukurlar ve kırık/eksik noktalar için bir dolgu kullanmamız lazım.

Tüm kabini 40'lık (oldukça kalın bir zımpara bu) kağıt ile zımparalıyorum. Eski dökülmüş boyalar ve kabarmış katmanlar bu şekilde sıfırlanıyor.

1) Tutkal: Çok sıvı 2) Su bazlı klasik ahşap macunu: Su ve kil bazlı. Küçük alanlarda etkili ancak büyük alanlarda zayıf kalacak bir malzeme. Üstelik büyük alanlar geç kuruyor. 3) Solvent bazlı ahşap macunu: Benzer özellikler. Daha sağlam ancak bu da geç kuruyor. 4) Tutkal/ahşap talaşı karışımı: Bu oldukça sert bir dolgu oluyor. Daha önce çokça kullandım. Ancak bu da geç kuruyor (en az 1 gün).

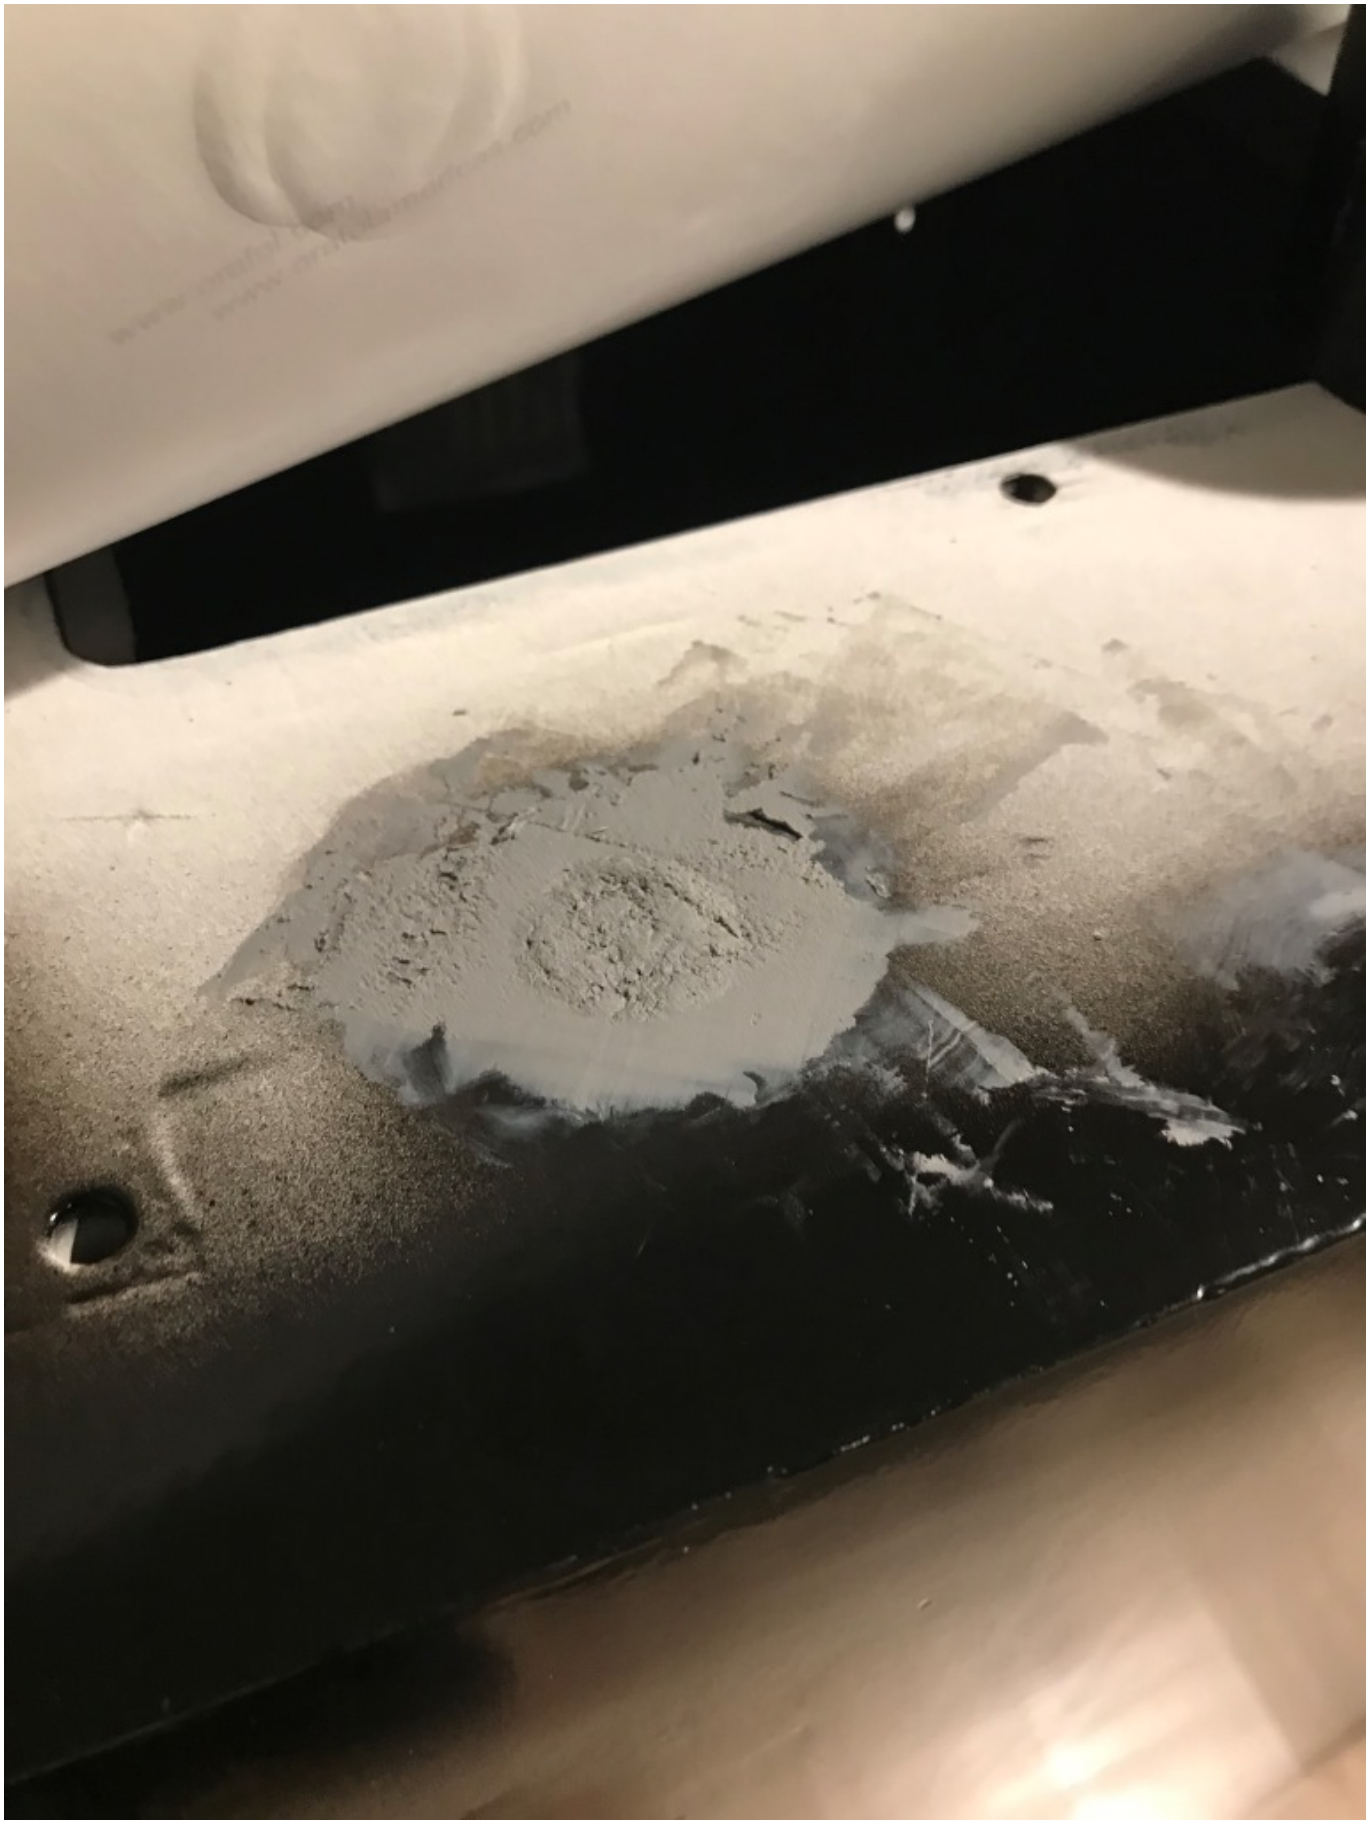
Ama daha dakka bir gol bir, hemen bir sorunla karşılaştım. Folyoyu “Start” buton deliğine göre hizalayınca sağdan/soldan çok anlamsız bir boşluk kalıyor ve folyonun “Elvira” yazısı aşağıdan jeton kapısı deliğine çok yakın kaldığını tespit ettim. Eğer bu şekilde yapıştırısam muhtemel Elvira yazısı kesilecek, jeton kapısının çerçevesinin altında kalacak ve bir yanda diğer kenara göre aşırı bir boşluk

Aşağıda, görselin kenarlara göre doğru oturtulmuş hali ile Start butonuna göre oturtulmuş hali arasındaki delik izlerine bakın, ne demek istediğimi anlayacaksınız.

Sonra interneti araştırmaya başladım kös kös, ne yapmalı diye… Forumlarda Elvira olmasa da milletin buna benzer sorunları lisanslı ürünlerde de yaşadığını okudum. Hatta internetteki Elvira pinball fotolarında daha önce farketmediğim şekilde bir çoğunun start butonunun görselle uyumsuz olduğunu da farkettim… Hatta bir kısmı fabrika çıkışlı orijinal görsellerdi…

Konunun aslı şöyleymiş; Kabin görsellerini tasarlayan adama verilmiş olan prototip (veya ilk seri) pinball kabin ile daha sonra üretilen kabinlerdeki ufak tefek farklılıklar veya üretim hataları sebebiyle lisanslı veya ondan çıkartılmış kopya görsellerle elinizdeki kabin arasında uyuşmazlık olabiliyormuş…

Soruna baya bi kafa patlattıktan sonra aklıma bir şey geldi. Madem görseli kabine uyduramıyorum ben de kabini görsele uydururum dedim Sorun sadece start butonundaydı. Ben de Start butonunun yerini değiştirmeye karar verdim

İşe Start buton deliğini polyester macunla kapatarak başladım.

Sonra macun kuruyunca zımpara ile deliği sıfır yaptım... Artık kabinin start buton deliği yok.

Sonra, görseli olması gerektiği gibi hizalayarak tam Start butonu deliğinin bulunması gereken yeri malket bıçağının ucuyla işaretledim...

... ve işaretlediğim yerden kabine yeni bir start butonu deliği açtım.

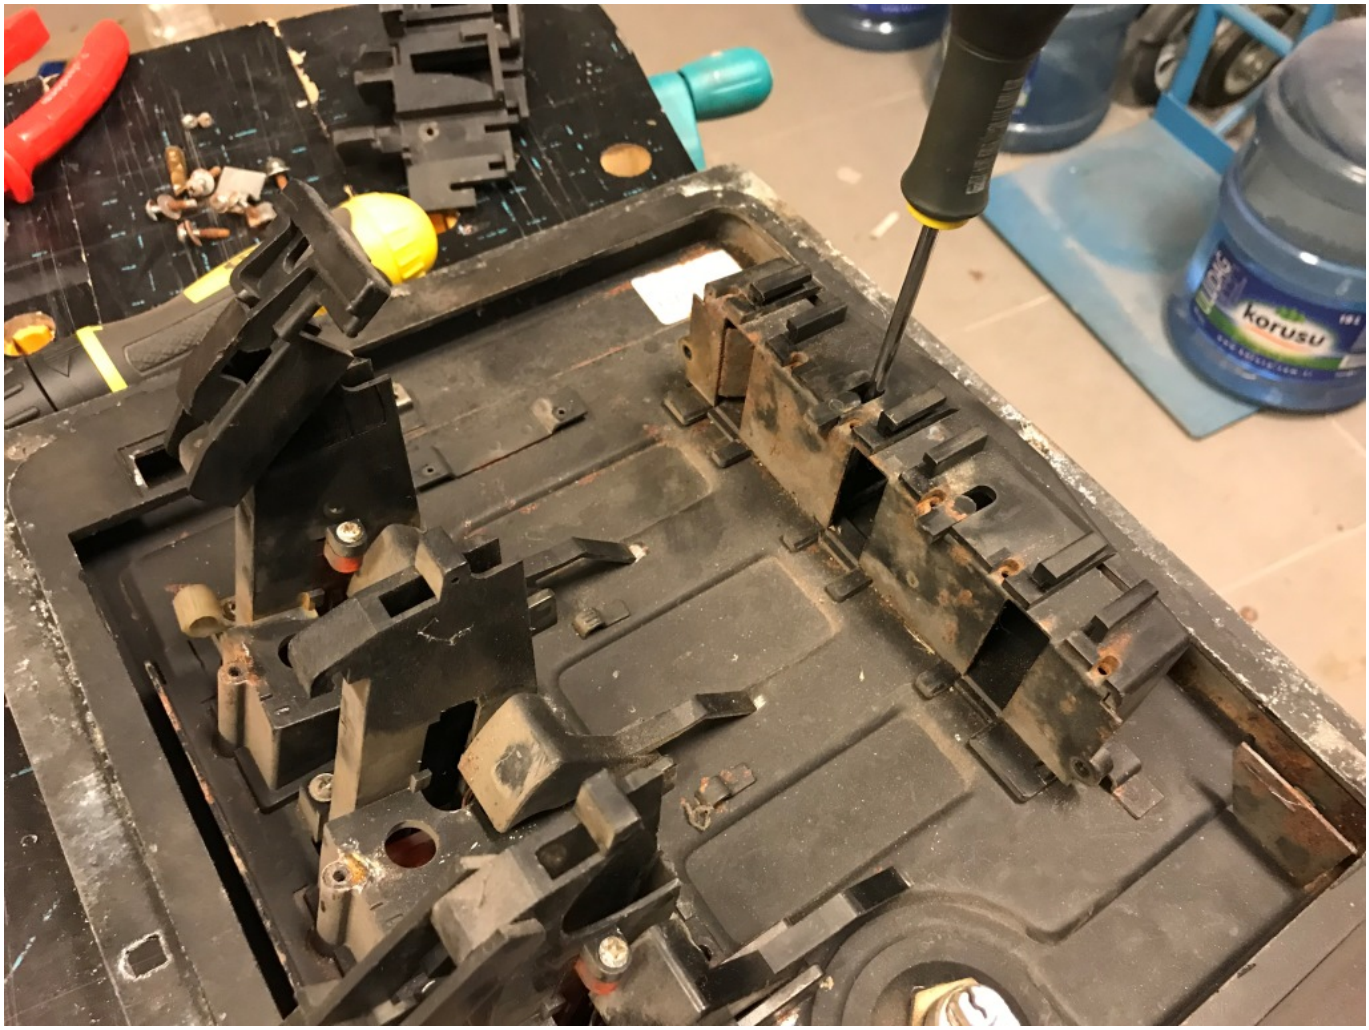
Ve durumu da bu Sudan ve paslanmadan nasibini fazlasıyla almış...

Neyse parçaları tek tek söküp ayrı ayrı fotolarını çekiyorum. O detay fotoları paylaşmıyorum zira pek ilginç değiller ancak bu kısmın fotosunu paylaşmak istedim, çözmem baya bi zamanımı almıştı çünkü

Şimdi kapının atılan paralardan kabul edilmeyenlerin düştüğü bir haznesi var bildiğiniz gibi, adına “iade holü” denir. Bu kapıda bu tek tek değil, her üç mekanizmadan düşen para/jetonların toplandığı ortak bir hazne… Ulen bunu sökemedim 1 saat.

Yav çevresindeki vidaları falan sötüm tamam, ama içinde 2 tane vida daha var, biliyorum baktım aradaki delikten. Bir türlü o vidala ulaşamıyorum. En sonunda ...kerim ya kıracaz herhalde bunu başka çare yok dediğim bir anda kapıyı evirip çevirirken bunları farkettim ...

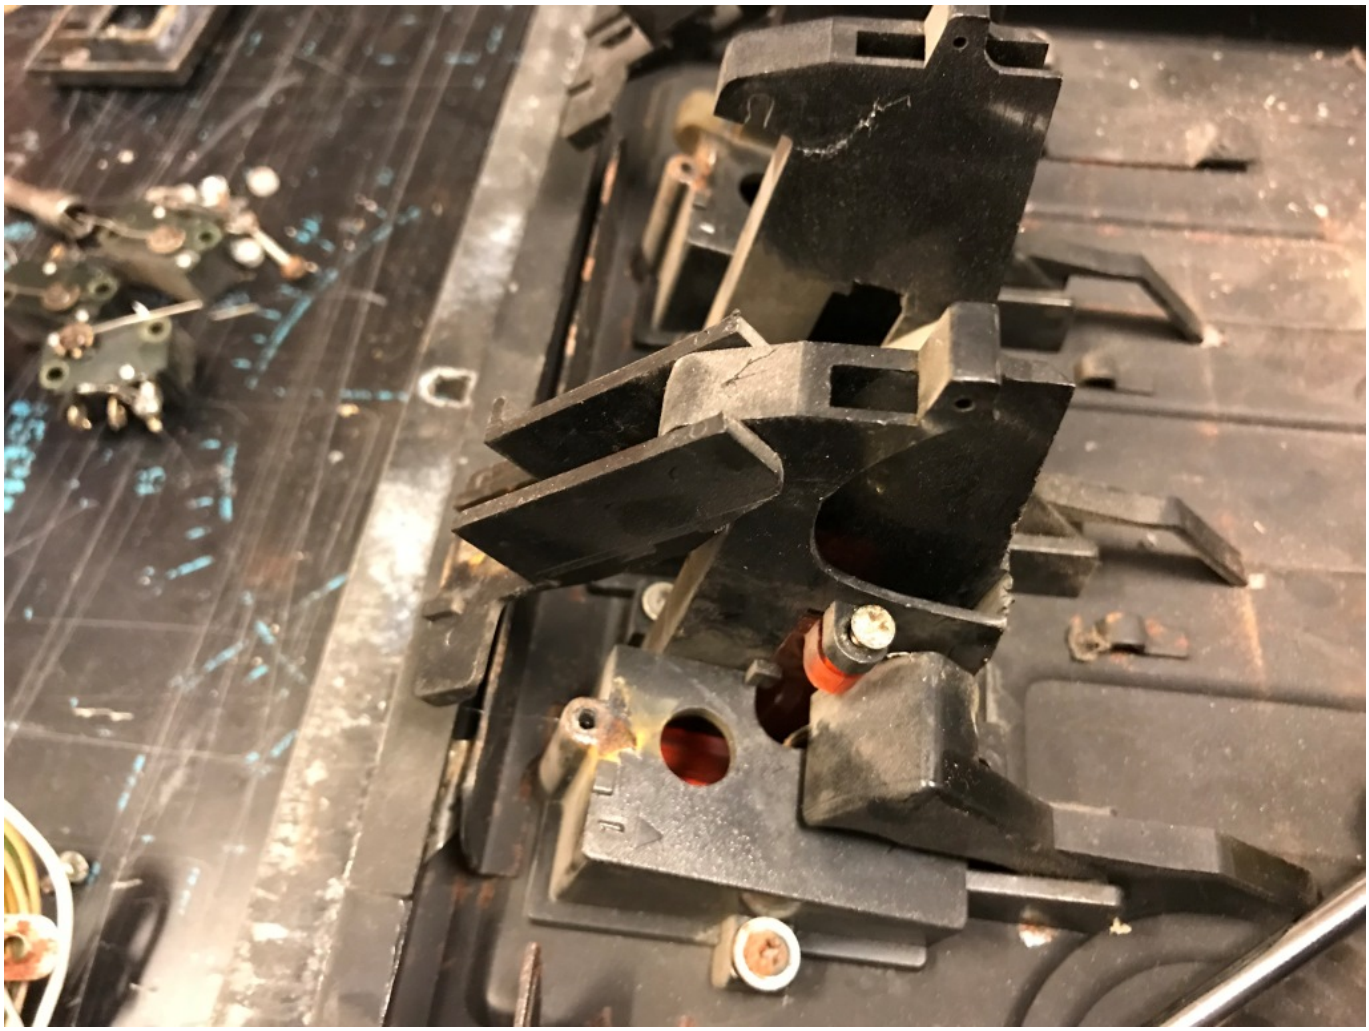
Jeton mekanizmalarını tutan plastik parçalarda ise durum oldukça vahim. Bir çok kırık var tamir edilmesi gereken.

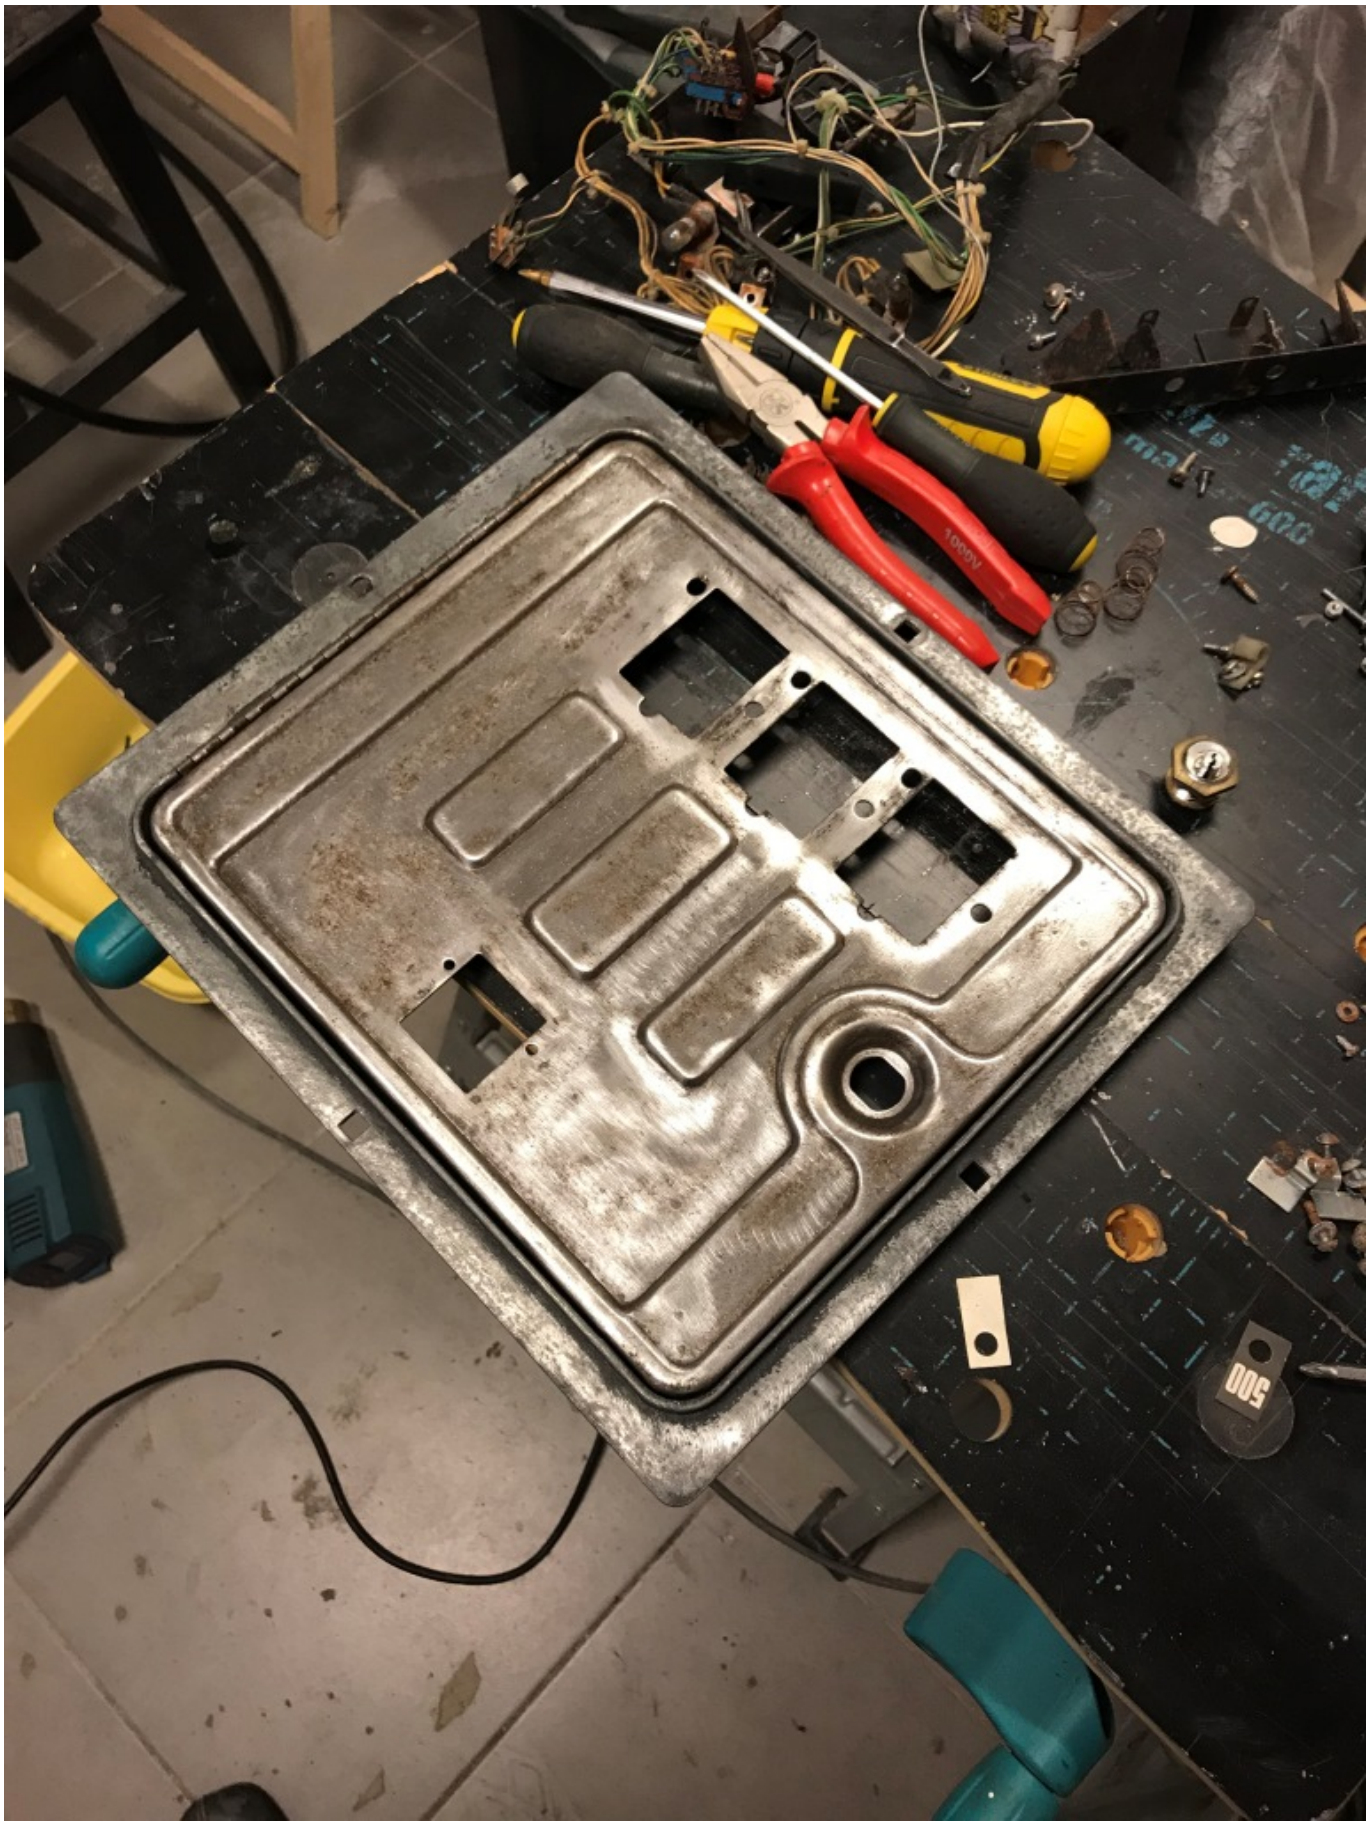
Şimdi bu işi doğru yapmanın zamanı geldi Daha önce de jeton kapısı boyamıştım ama bir önceki boyası bu kadar kötü değildi hiçbirinin. O zaman hafif bir zımpara ve bir kaç kat sprey boya ile işi

halletmiştik. Ancak bu sefer çıplak metale inmem gerekiyor. Bunun için eski boya atıklarını önce pürmüz ile yakmamız lazım...

Sonra yumuşamış/yanmış boyayı çıkartmak için matkap ve tel fırça kullanıyoruz... Bu işlemler için de

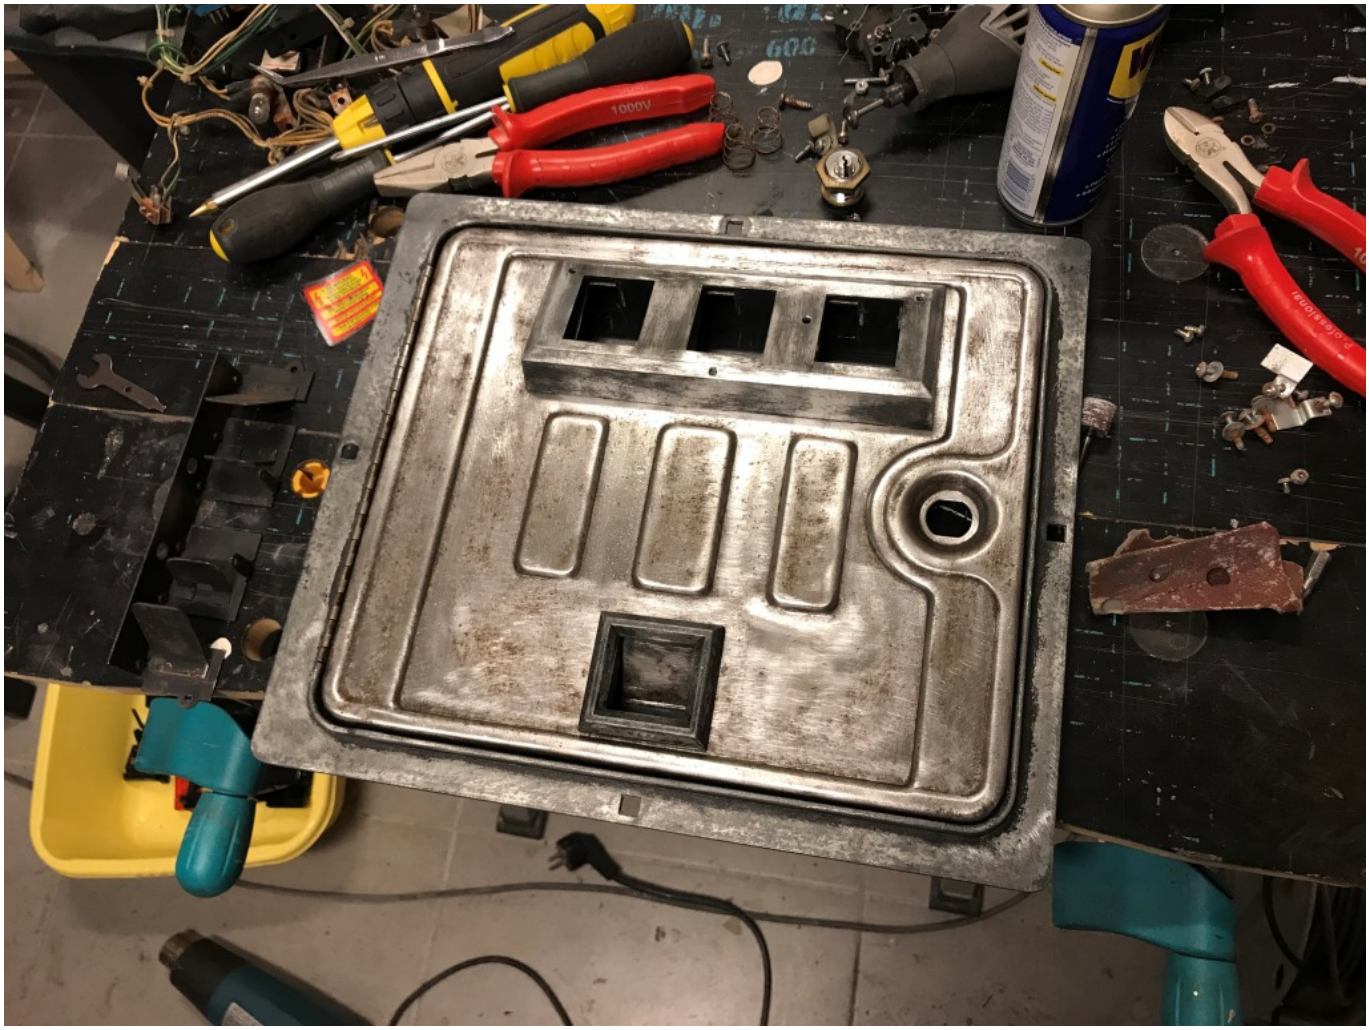
Sırada daha önceki 50 bin lira modifikasyonu sonucu delinmiş olan jeton giriş kısmını düzeltmemiz lazım.
